DETALLE DE MURO Y VALLA DE CERRAMIENTO DEL RECINTO:
ENCUENTRO CON PAVIMENTO DEL APARCAMIENTO

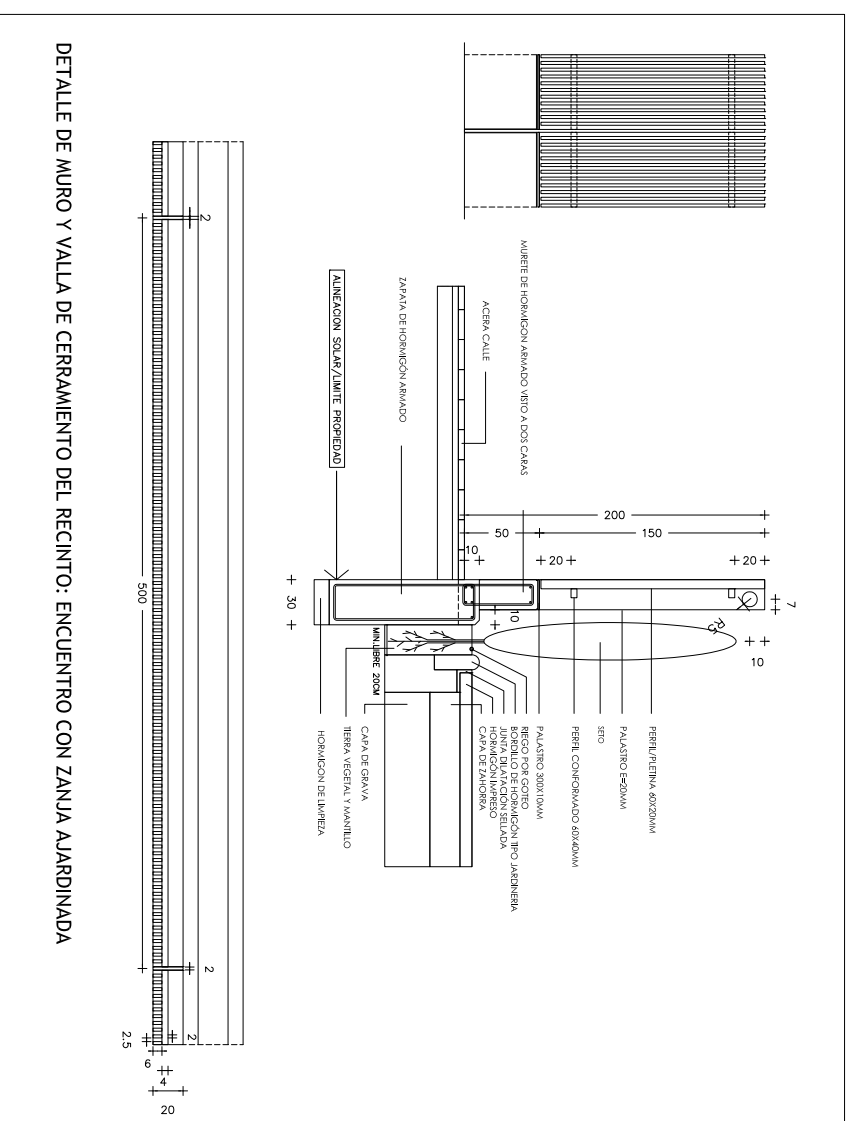
DETALLE DE MURO Y VALLA DE CERRAMIENTO DEL RECINTO: ENCUENTRO CON ZANJA AJARDINADA

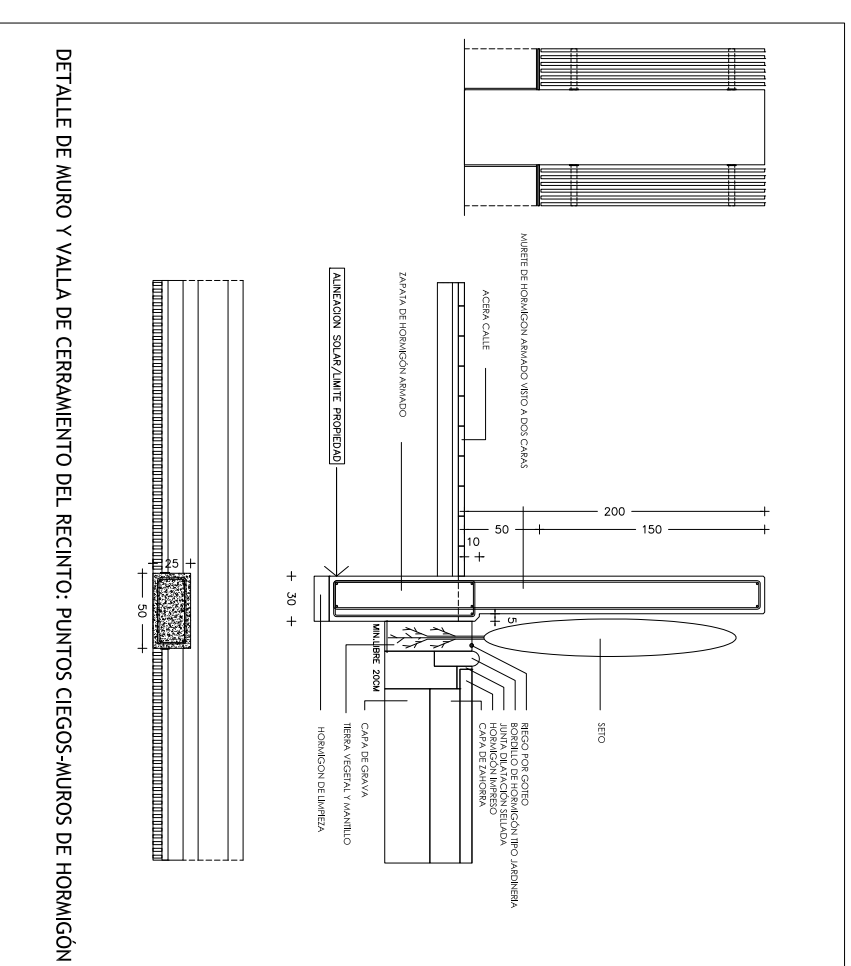
DETALLE DE MURO Y VALLA DE CERRAMIENTO DEL RECINTO: PUNTOS CIEGOS -MUIROS DE HORMIGON
