**ESTUDIO GEOTÉCNICO PARA LA
CONSTRUCCIÓN DE CENTRO DE EDUCACIÓN
ESPECIAL EN LA PARCELA Nº12 DEL P.P.**

COVARESA

VALLADOLID

13 de marzo de 2009

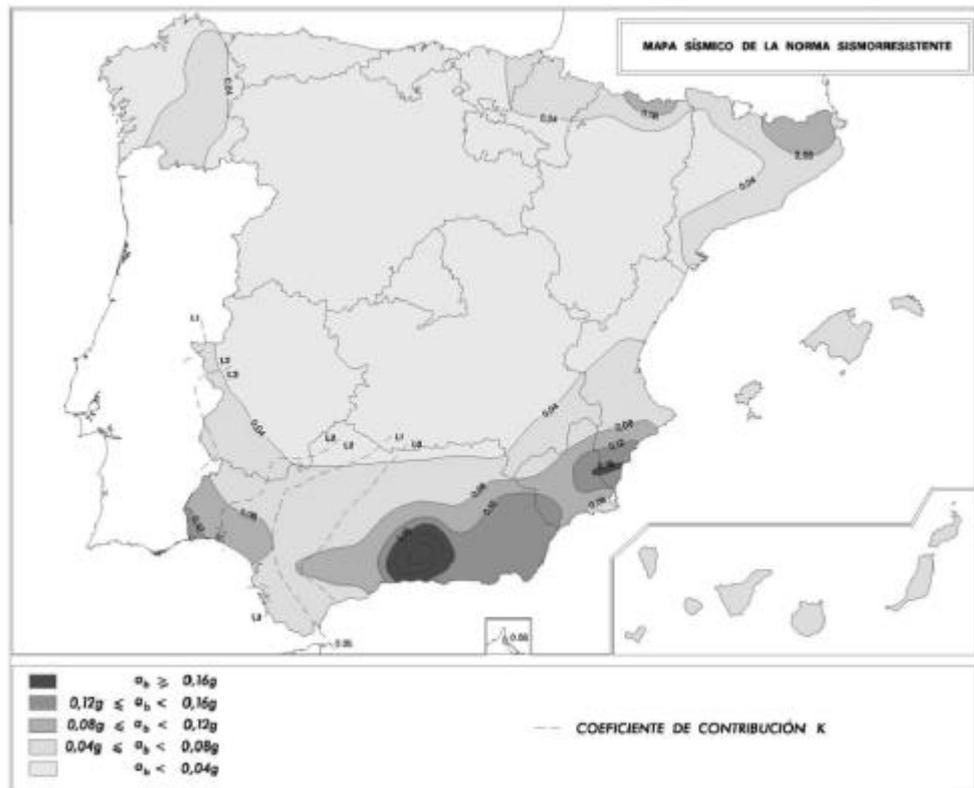
Figura: Mapa de peligrosidad sísmica

La ciudad de Valladolid se encuentra situado dentro del mapa de peligrosidad sísmica de la NCSE-02 en una zona de aceleración sísmica básica $a_b < 0,04 \cdot g$ (tal y como se puede observar en la figura adjunta), por lo que no es preciso determinar de cada unidad geotécnica observada el coeficiente sismoresistente C de acuerdo al DBSE-C.

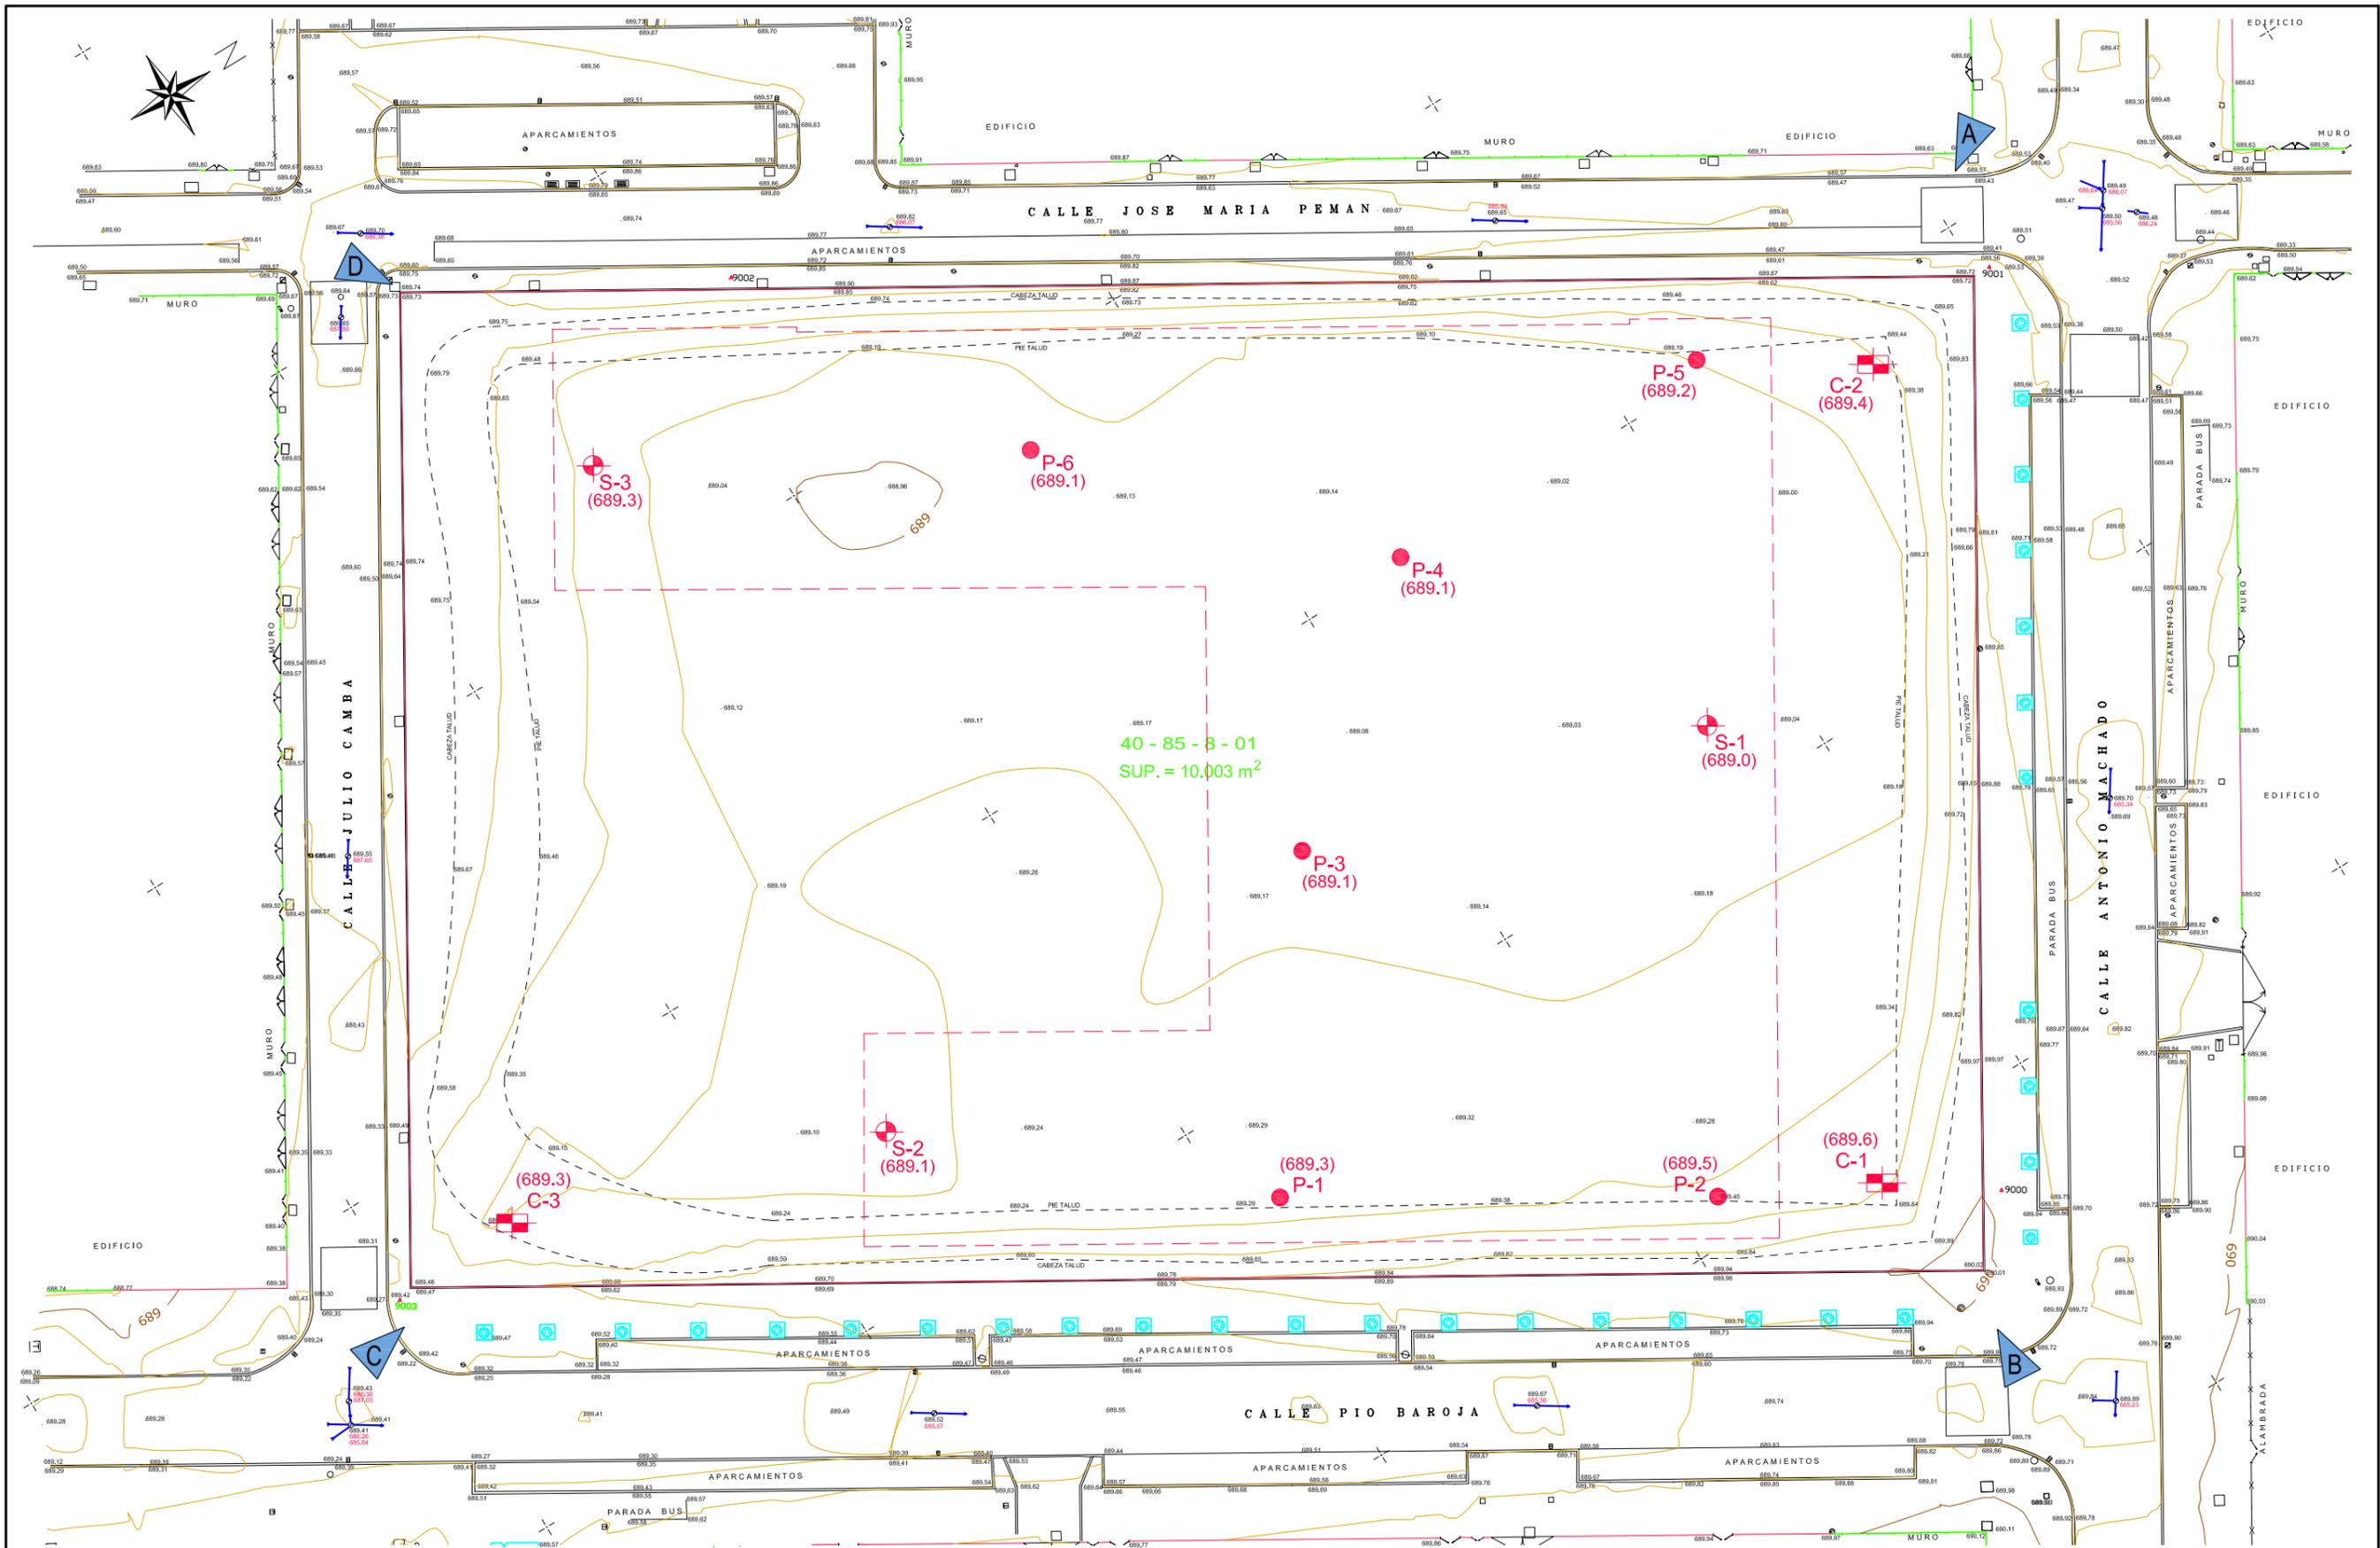
SITUACIÓN DE LOS TRABAJOS DE CAMPO

Los trabajos de campo han consistido, de acuerdo a las indicaciones del solicitante, en la ejecución de tres sondeos mecánicos y seis ensayos de penetración dinámica continua en la futura ubicación del Centro de Educación Especial, así como tres calicatas de inspección para el reconocimiento de explanada, cuyos emplazamientos aproximados se pueden observar en el plano de situación adjunto en el Anejo 1 del presente informe.

Como complemento de los trabajos anteriores se han realizado un total de SEIS (6) ensayos de penetración dinámica continua utilizando un penetrómetro pesado D.P.S.H. automatizado, cuyo emplazamiento aproximado se indican en el Anejo 1.

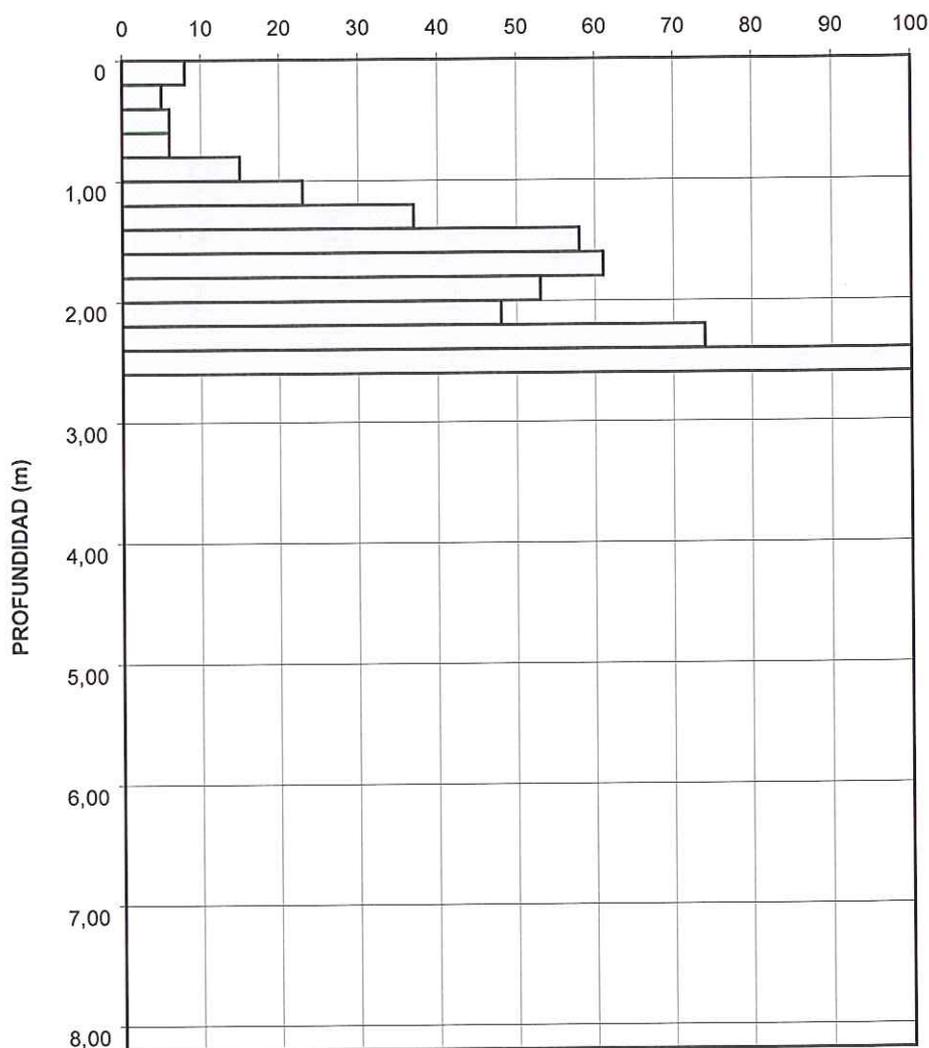
GRAFICO DE PENETRACION

Con los valores de golpeo obtenidos para avances sucesivos de 20 cm se representó el diagrama de penetración del Anejo 4, tomando en abscisas el número de golpes y en ordenadas la profundidad.

Observaciones: Cota de embocadura aproximada 689,3

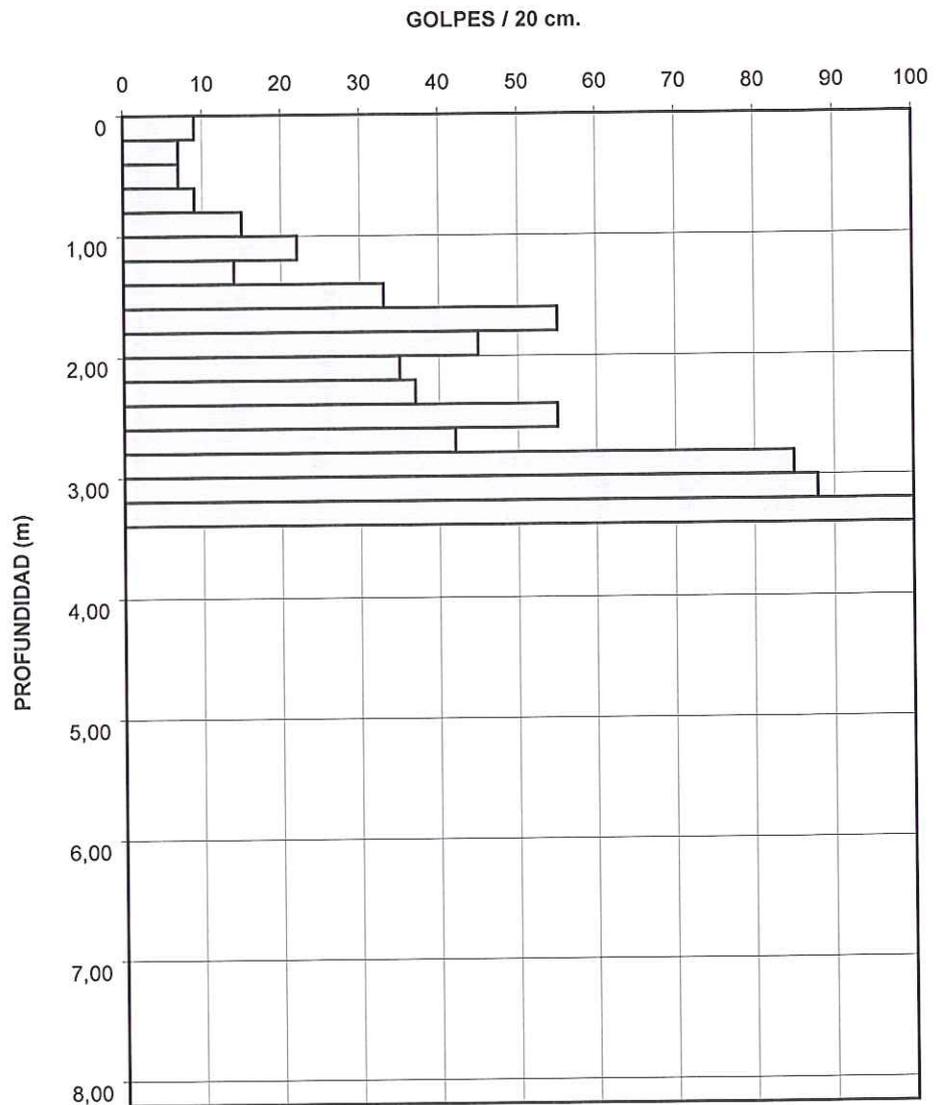
GRAFICO DE PENETRACION

Observaciones: Cota de embocadura aproximada 689,5

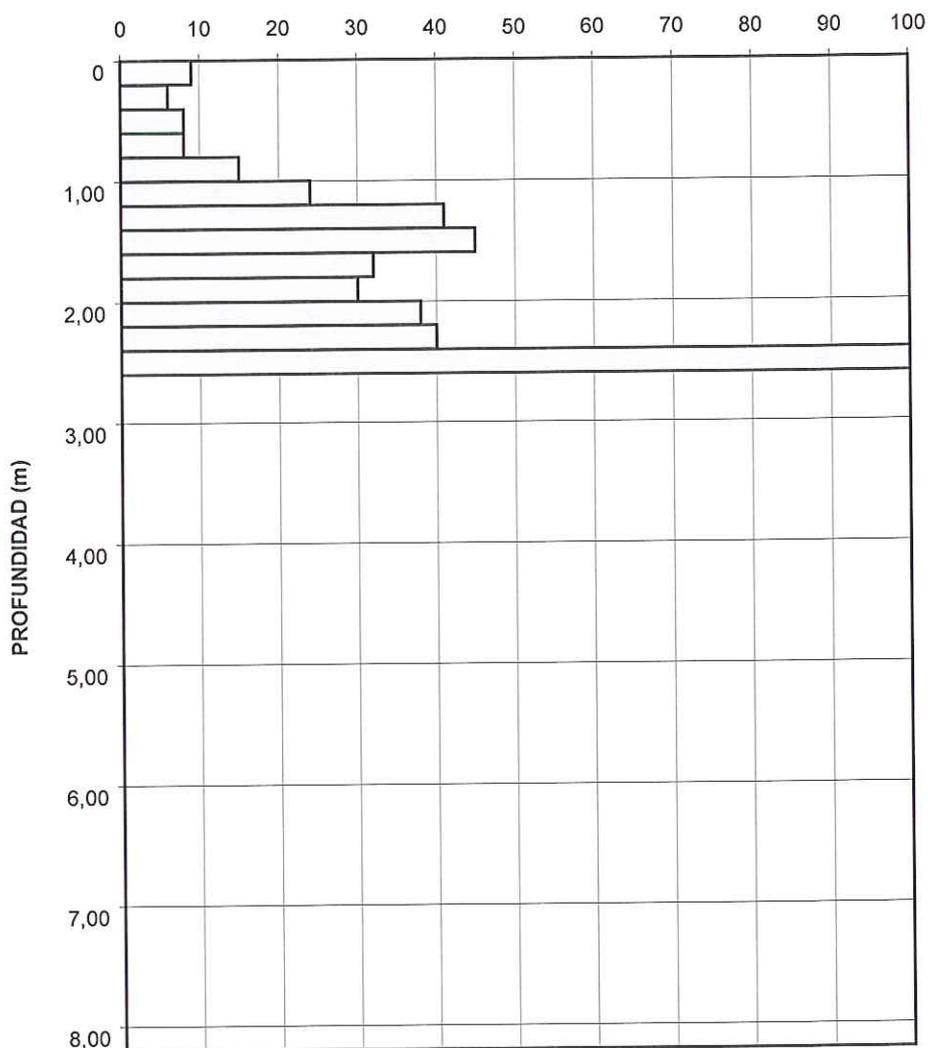
GRAFICO DE PENETRACION

Observaciones: Cota de embocadura aproximada 689,1

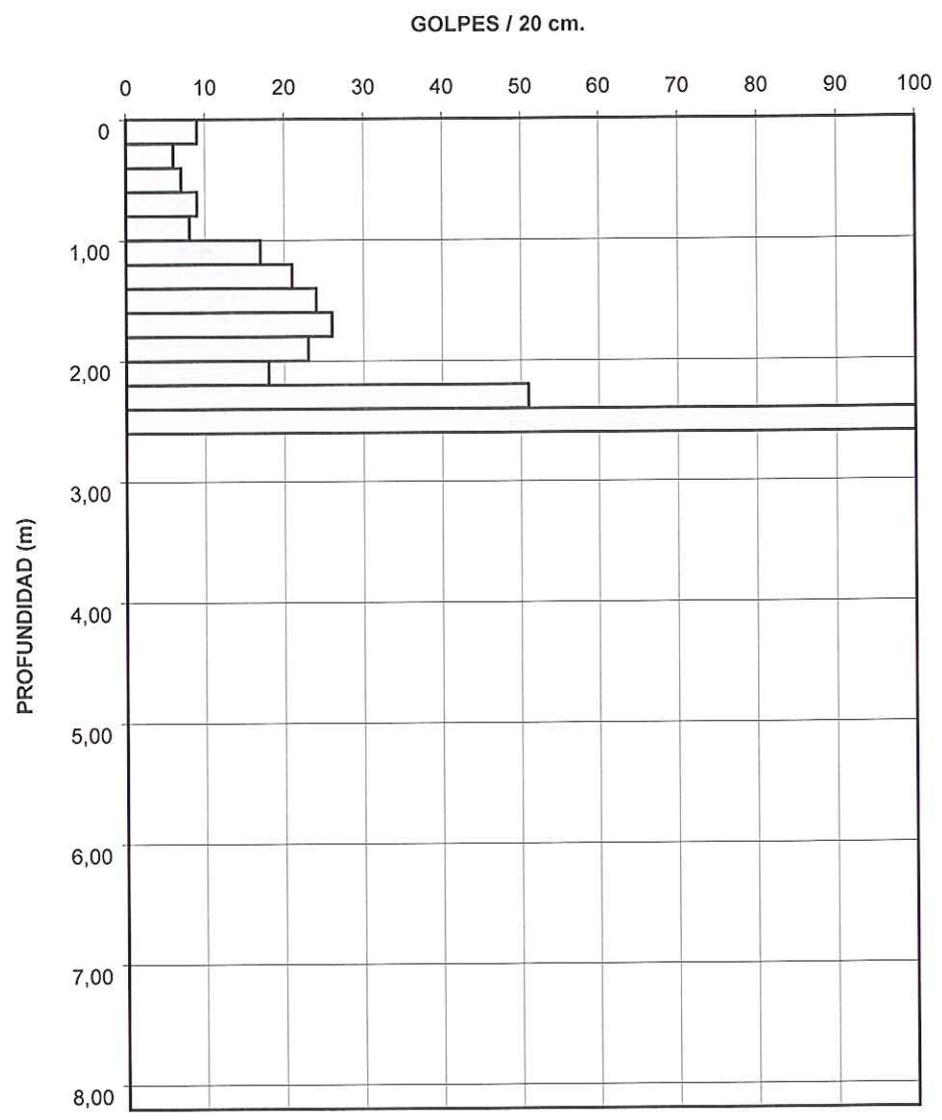
GRAFICO DE PENETRACION

Observaciones: Cota de embocadura aproximada 689,1

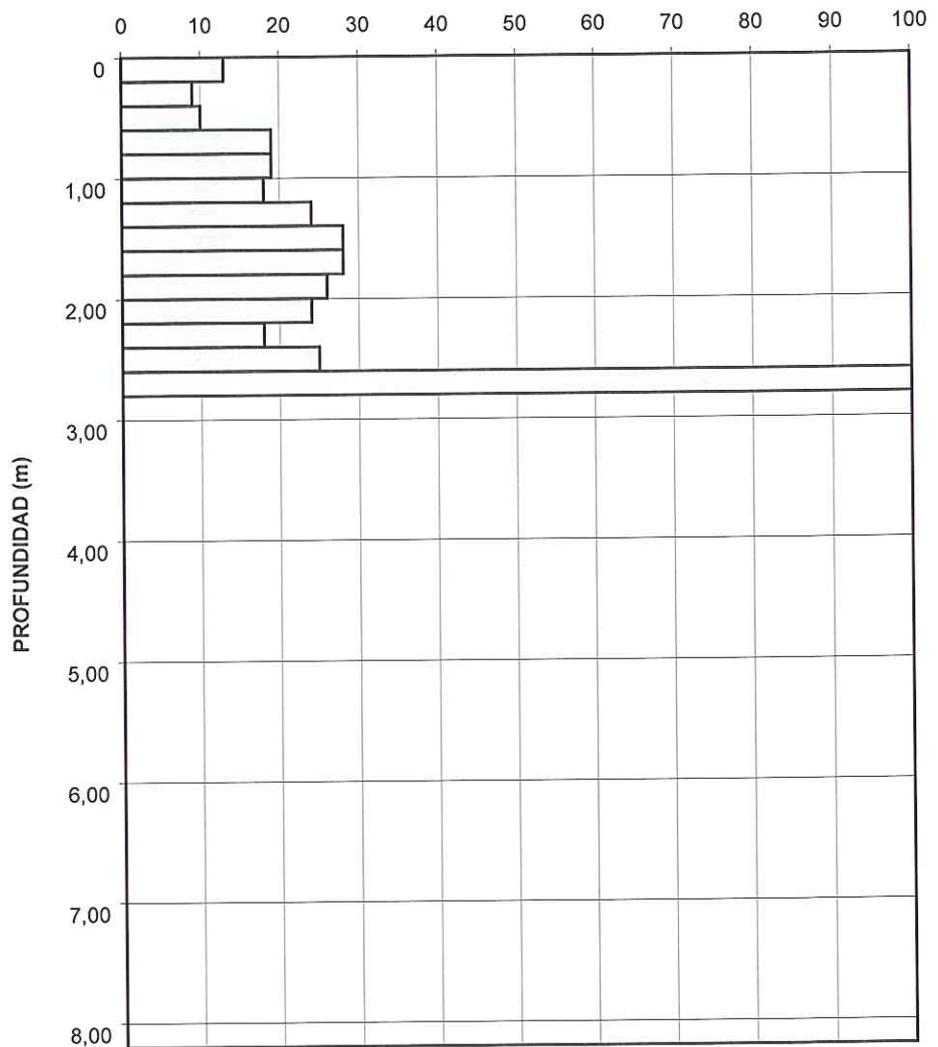
GRAFICO DE PENETRACION

Observaciones: Cota de embocadura aproximada 689,2

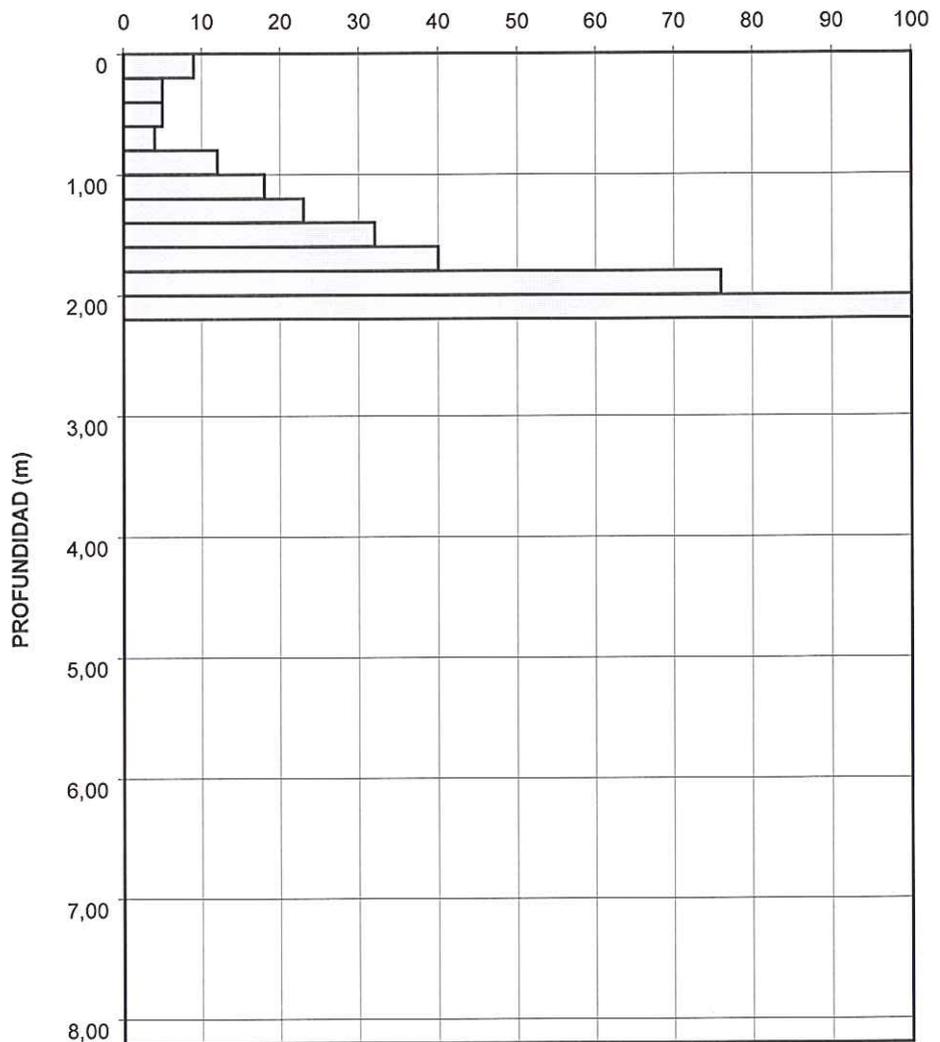
GRAFICO DE PENETRACION

Observaciones: Cota de embocadura aproximada 689,1

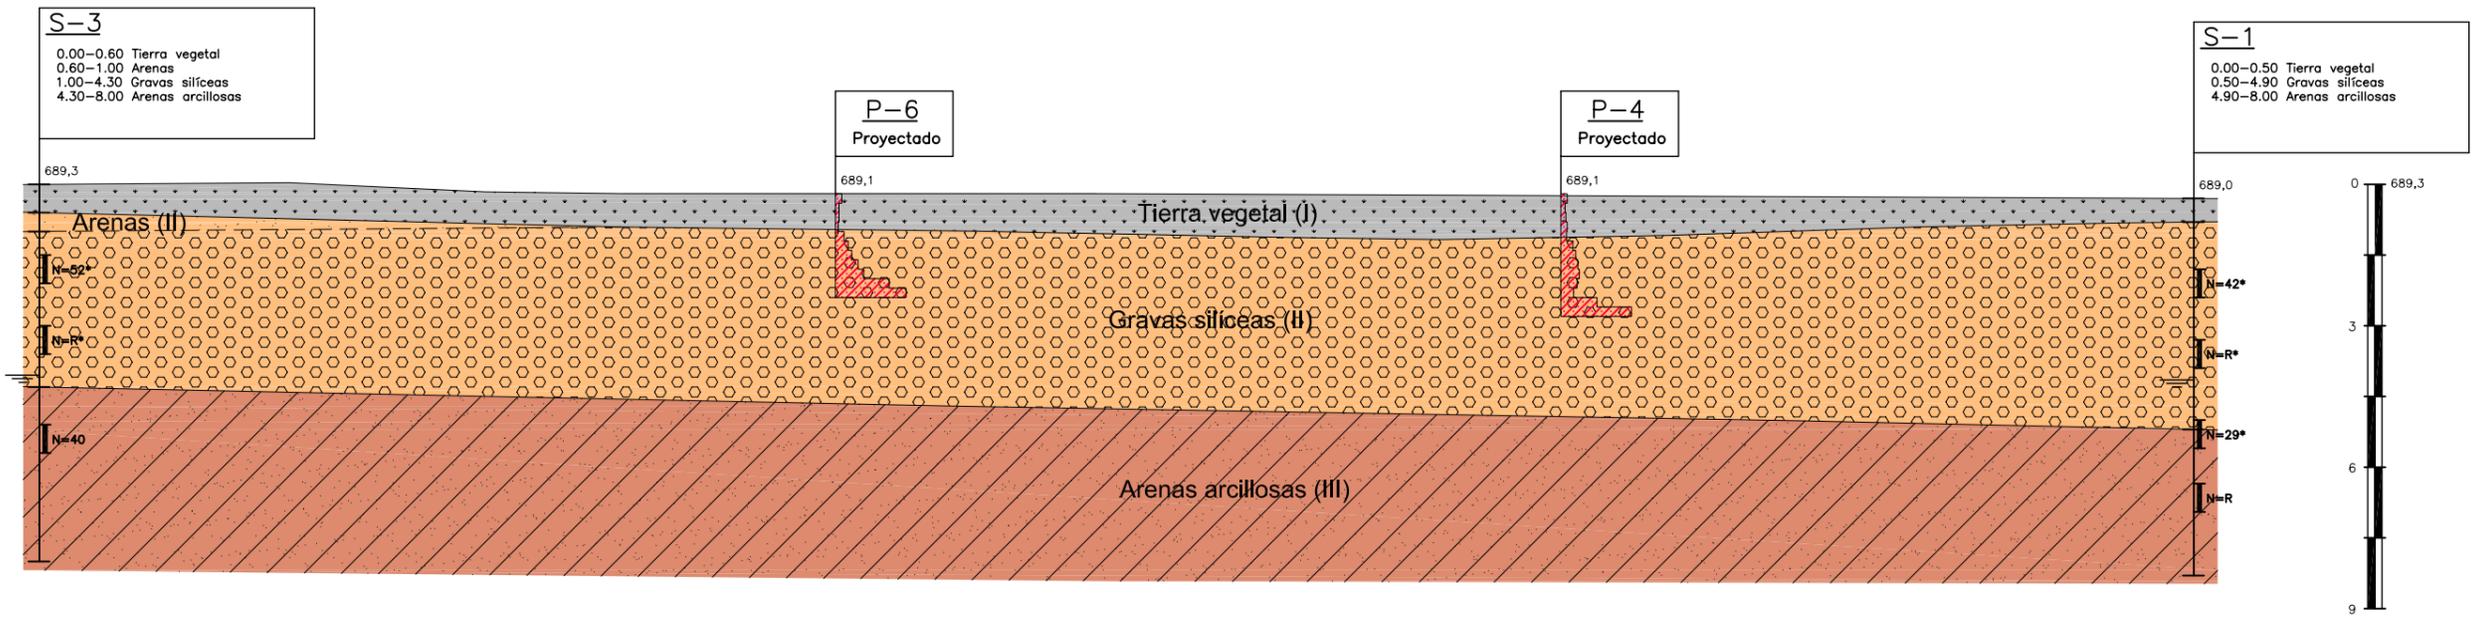
- Tierra vegetal (Nivel I)
- Gravas silíceas y arenas (Nivel II)
- Arenas arcillosas (Nivel III)

Nota: el perfil geológico-geotécnico realizado es una estimación en base a los trabajos de campo llevados a cabo por lo que no se descartan posibles variaciones en el mismo al considerar el carácter puntual de las inspecciones.

Las columnas litológicas con el registro de los sondeos llevados a cabo, así como una estimación de la correlación de los materiales reconocidos, se pueden observar en el Anejo 2 y en el Anejo 5 respectivamente del presente estudio.

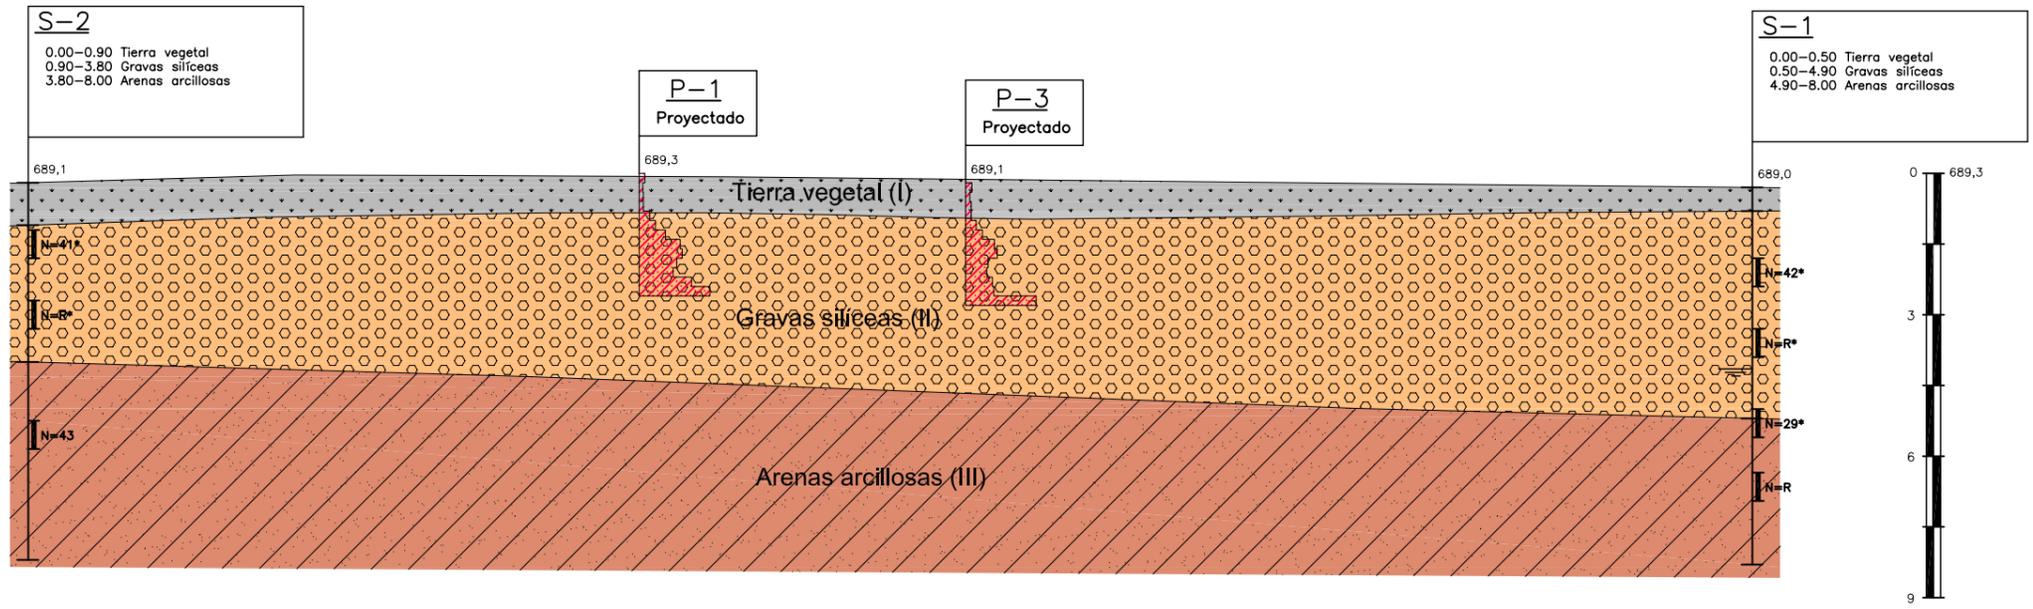
- Tierra vegetal (Nivel I)
- Gravas silíceas y arenas (Nivel II)
- Arenas arcillosas (Nivel III)

Nota: el perfil geológico-geotécnico realizado es una estimación en base a los trabajos de campo llevados a cabo por lo que no se descartan posibles variaciones en el mismo al considerar el carácter puntual de las inspecciones.

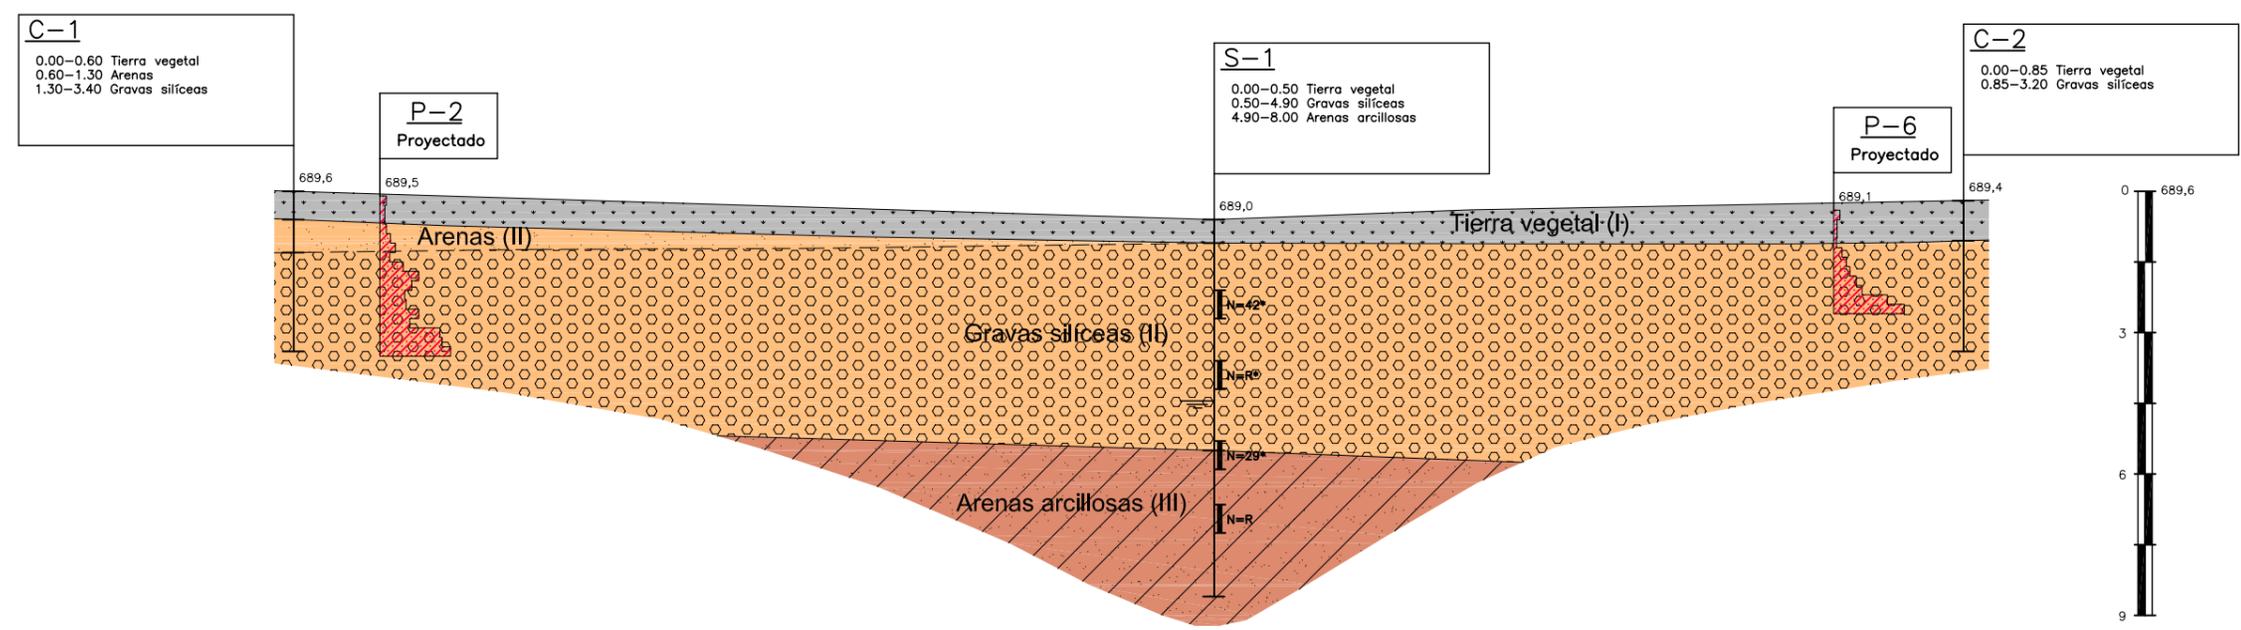
- Tierra vegetal (Nivel I)
- Gravas silíceas y arenas (Nivel II)
- Arenas arcillosas (Nivel III)

Nota: el perfil geológico-geotécnico realizado es una estimación en base a los trabajos de campo llevados a cabo por lo que no se descartan posibles variaciones en el mismo al considerar el carácter puntual de las inspecciones.

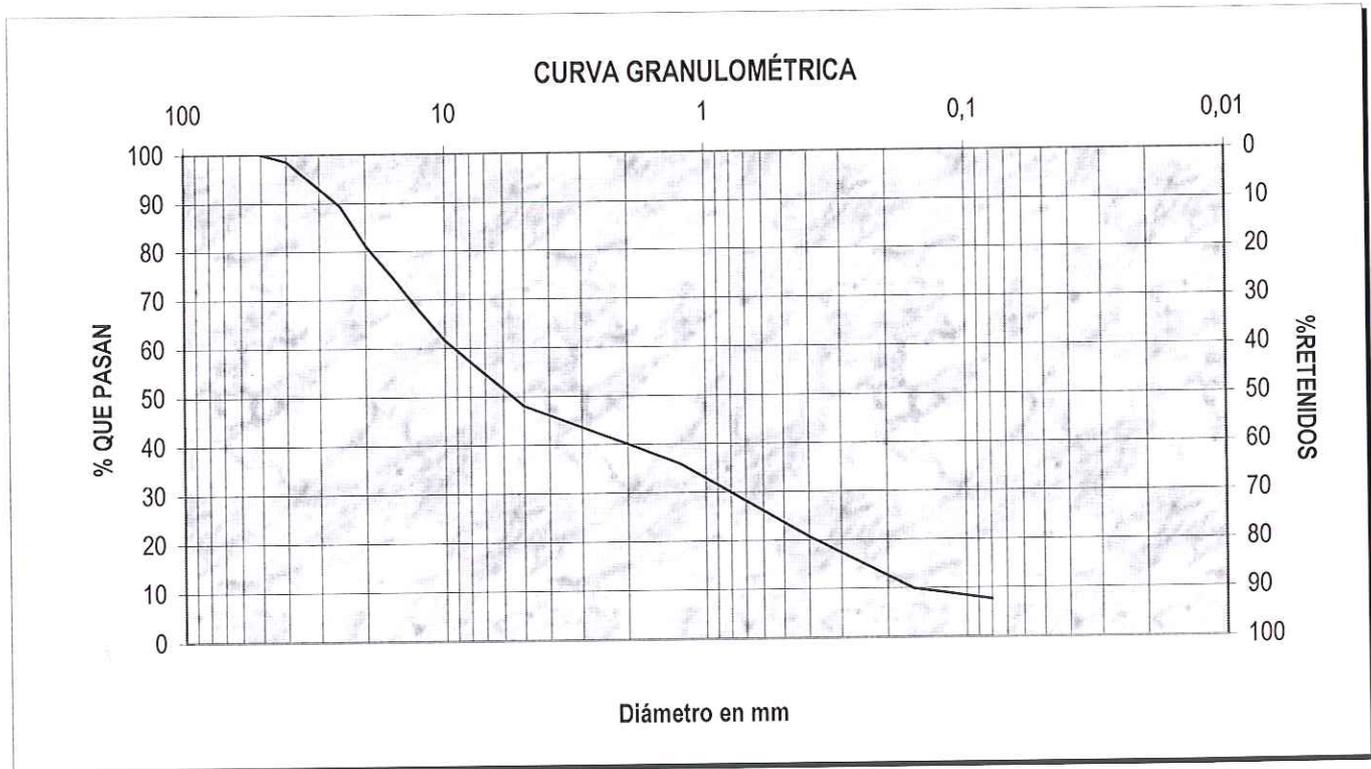
Tamices UNE	150	125	100	90	80	63	50	40	25	20	12,5	10	5	2,5	2	1,25	1	0,63	0,5	0,4	0,32	0,25	0,16	0,13	0,08
% que pasa							100,0	98,6	89,4	81,2	67,7	61,5	48,0		40,1	35,9				20,7			10,0		7,7

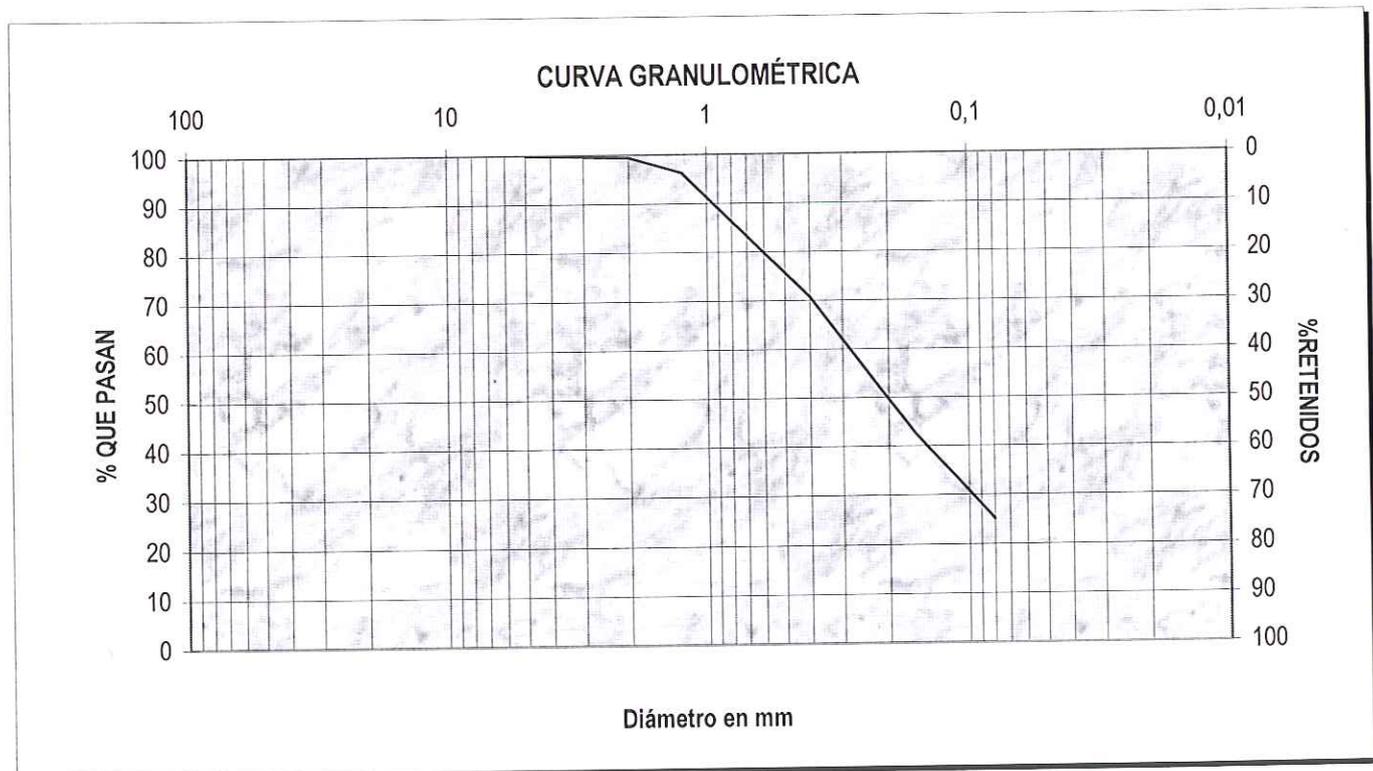
Tamices UNE	150	125	100	90	80	63	50	40	25	20	12,5	10	5	2,5	2	1,25	1	0,63	0,5	0,4	0,32	0,25	0,16	0,13	0,08	
% que pasa												100,0		99,4	96,3					70,7				42,8		25,1

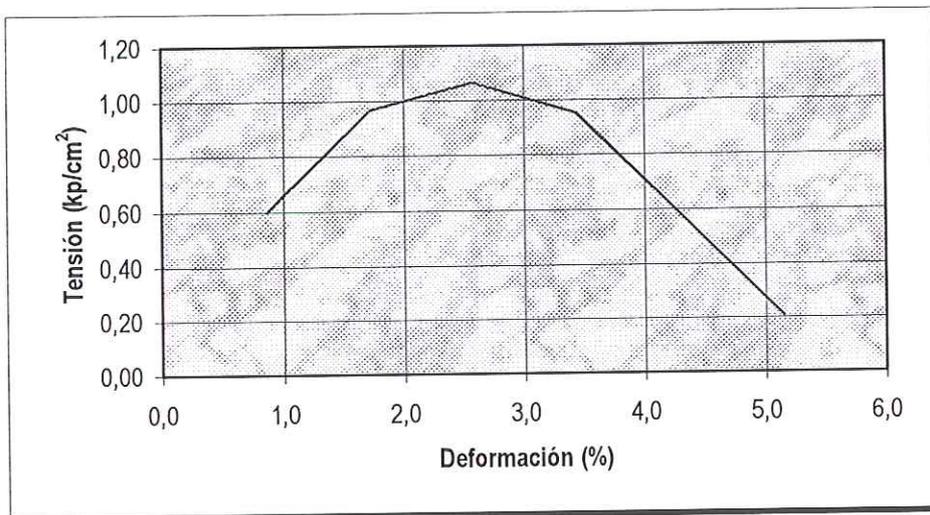
Descripción: Arenas arcillosas marrones de baja plasticidad.

Angulo de rotura: 50 °

ROTURA			HUMEDAD		DENSIDAD	
R.Compresión kp/cm ²	R.Compresión kpa	Deformación %	Probeta %	Z. Rotura %	Humeda gr/cm ³	Seca gr/cm ³
1,07	104,5	3	14,56		2,097	1,830

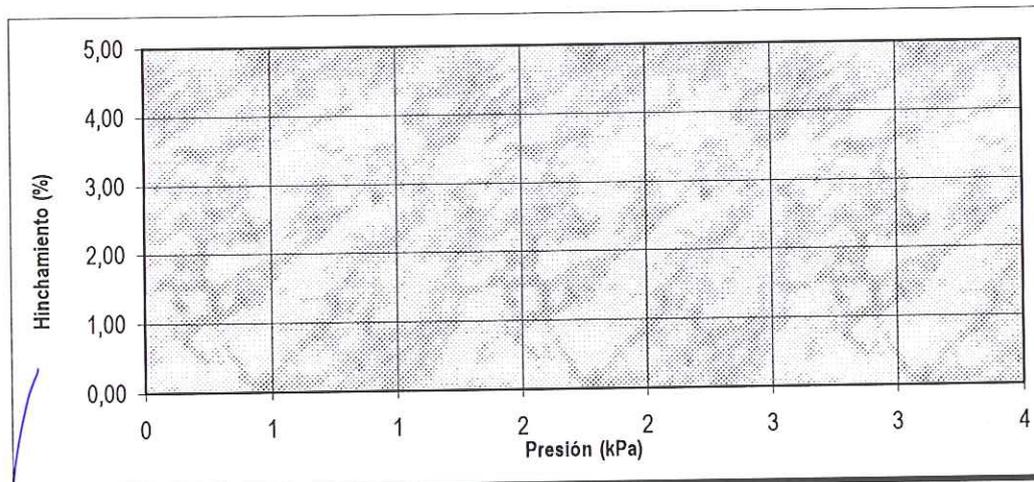
Presión de hinchamiento P_h: 3 kPa

Escalón de carga	Presión de hinchamiento (kPa)	Hinchamiento (%)
1	3,00	0,00

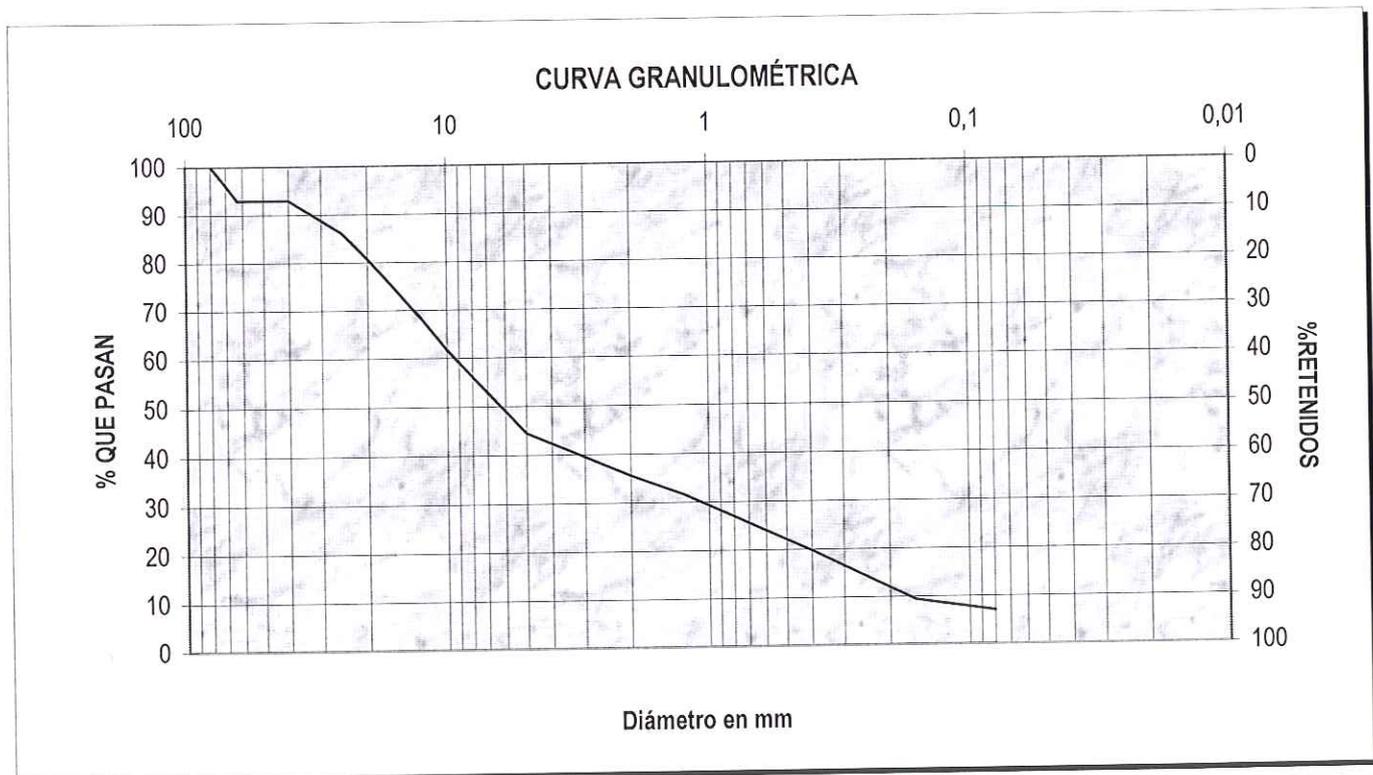
Tamices UNE	150	125	100	90	80	63	50	40	25	20	12,5	10	5	2,5	2	1,25	1	0,63	0,5	0,4	0,32	0,25	0,16	0,13	0,08	
% que pasa					100,0	93,0	93,0	93,0	86,1	80,7	68,2	61,7	44,5		35,6	31,6				19,8				9,4		7,0

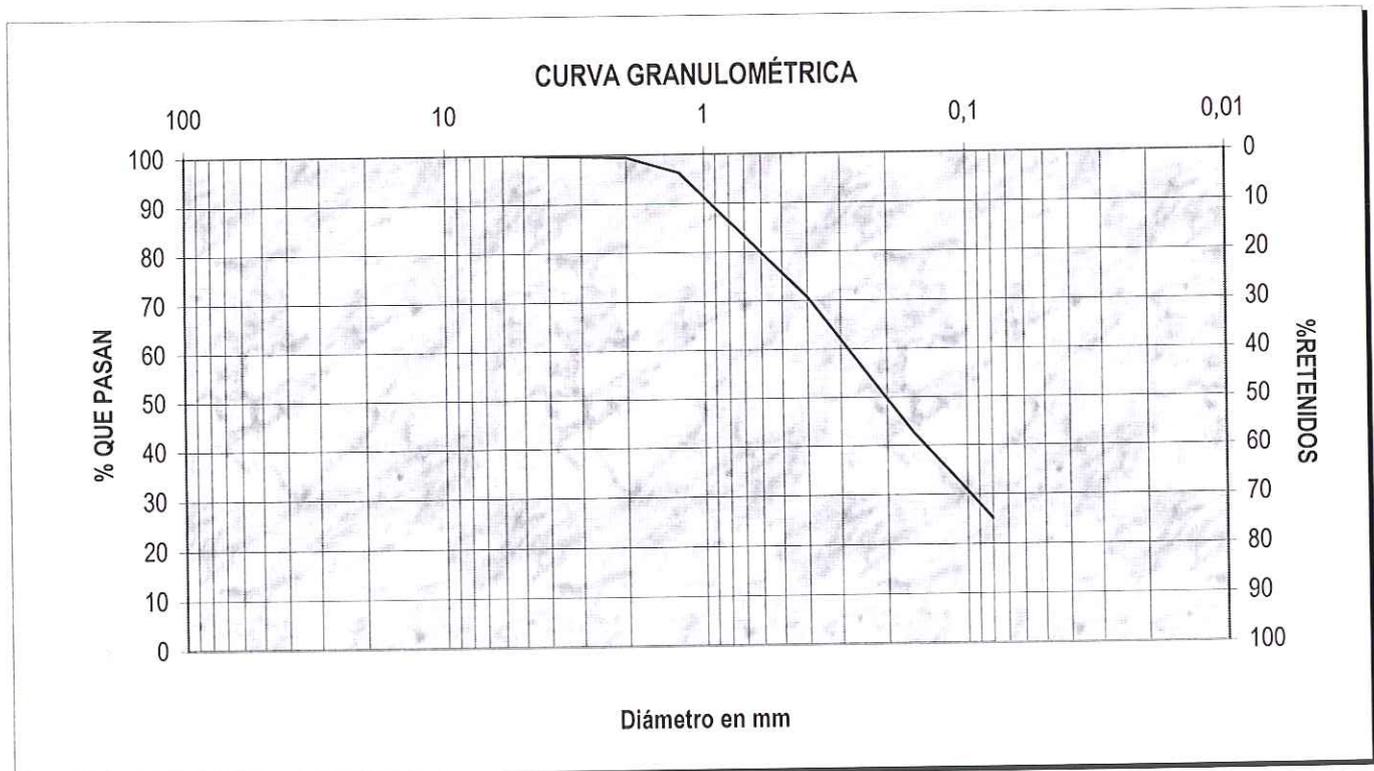
Tamices UNE	150	125	100	90	80	63	50	40	25	20	12,5	10	5	2,5	2	1,25	1	0,63	0,5	0,4	0,32	0,25	0,16	0,13	0,08	
% que pasa												100,0		99,4	96,3					70,7				42,8		25,1

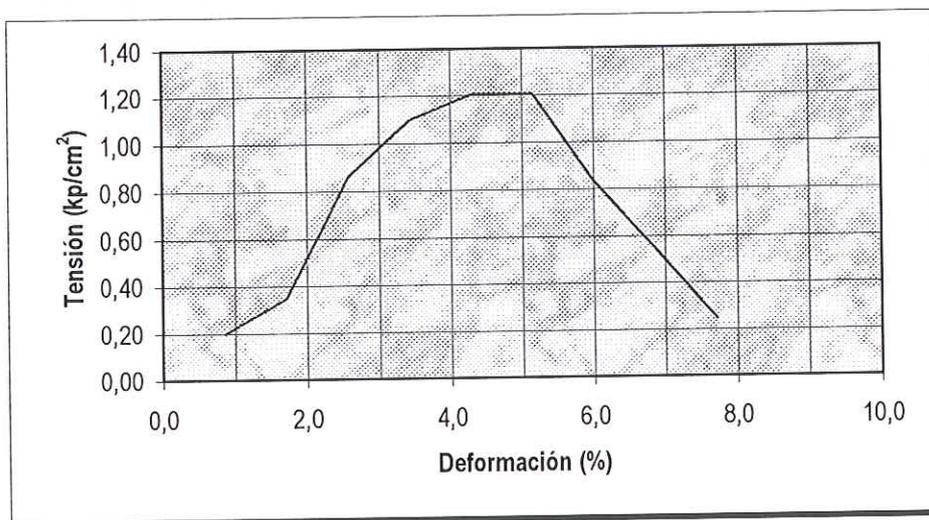
Descripción: Arenas arcillosas marrones y grisverdosas de baja plasticidad.

Angulo de rotura: 50 °

ROTURA			HUMEDAD		DENSIDAD	
R.Compresión kp/cm ²	R.Compresión kpa	Deformación %	Probeta %	Z. Rotura %	Humeda gr/cm ³	Seca gr/cm ³
1,21	118,6	5	15,40		2,050	1,776

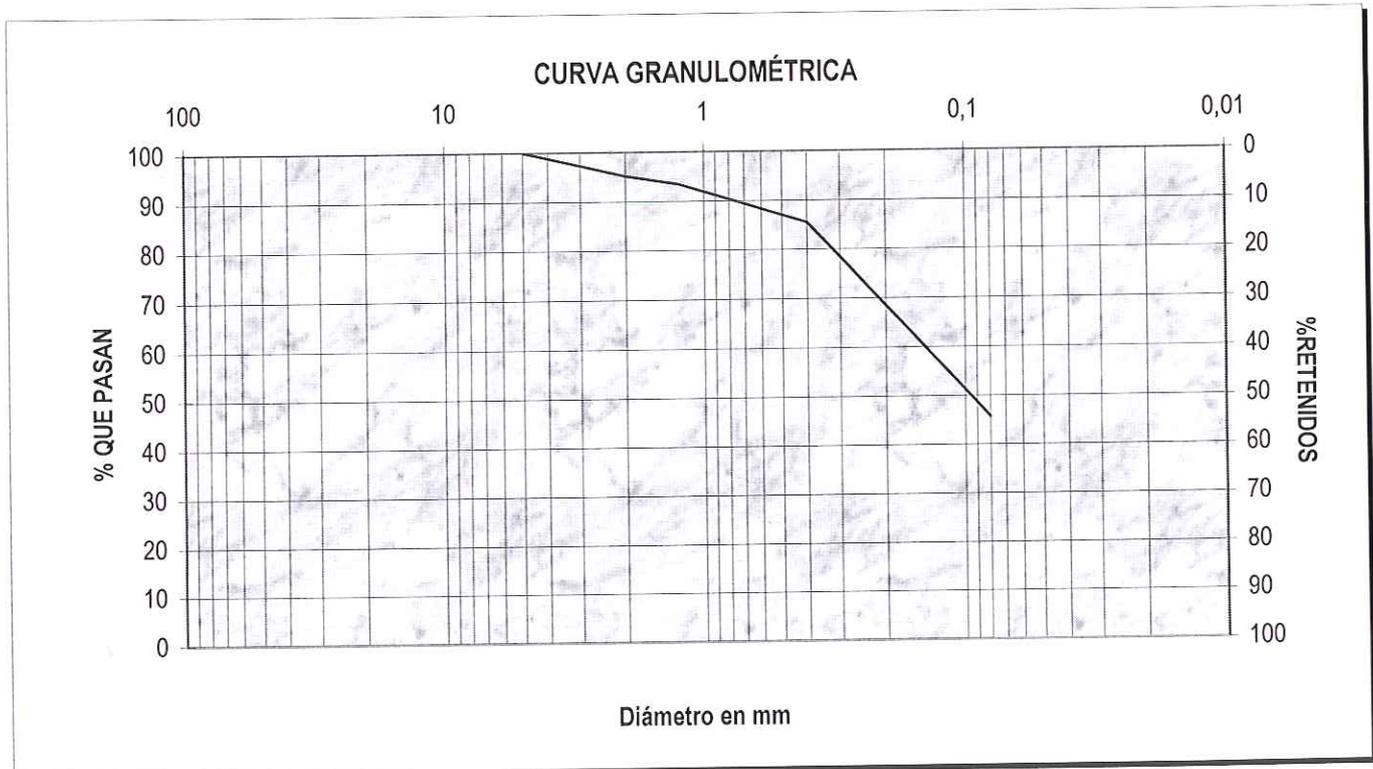
Tamices UNE	150	125	100	90	80	63	50	40	25	20	12,5	10	5	2,5	2	1,25	1	0,63	0,5	0,4	0,32	0,25	0,16	0,13	0,08	
% que pasa												100,0		95,2	93,5					85,5				63,0		45,7

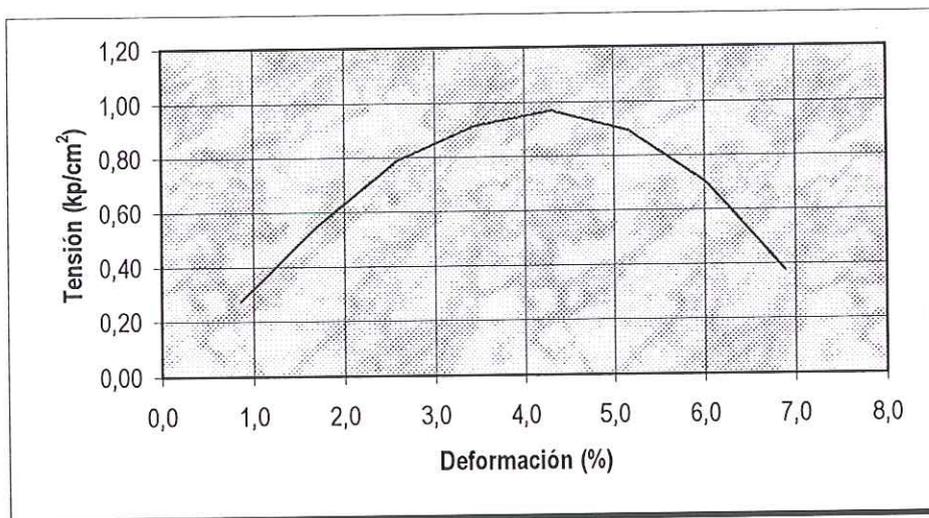
Descripción: Arenas arcillosas marronrojizas y grisverdosas de baja plasticidad.

Angulo de rotura: 45 °

ROTURA			HUMEDAD		DENSIDAD	
R.Compresión kp/cm ²	R.Compresión kpa	Deformación %	Probeta %	Z. Rotura %	Humeda gr/cm ³	Seca gr/cm ³
0,97	95,1	4	17,82		2,051	1,741
