**ESTUDIO GEOTÉCNICO PARA LA
CONSTRUCCIÓN DE CENTRO DE EDUCACIÓN
ESPECIAL EN LA PARCELA Nº12 DEL P.P.**

COVARESA

VALLADOLID

13 de marzo de 2009

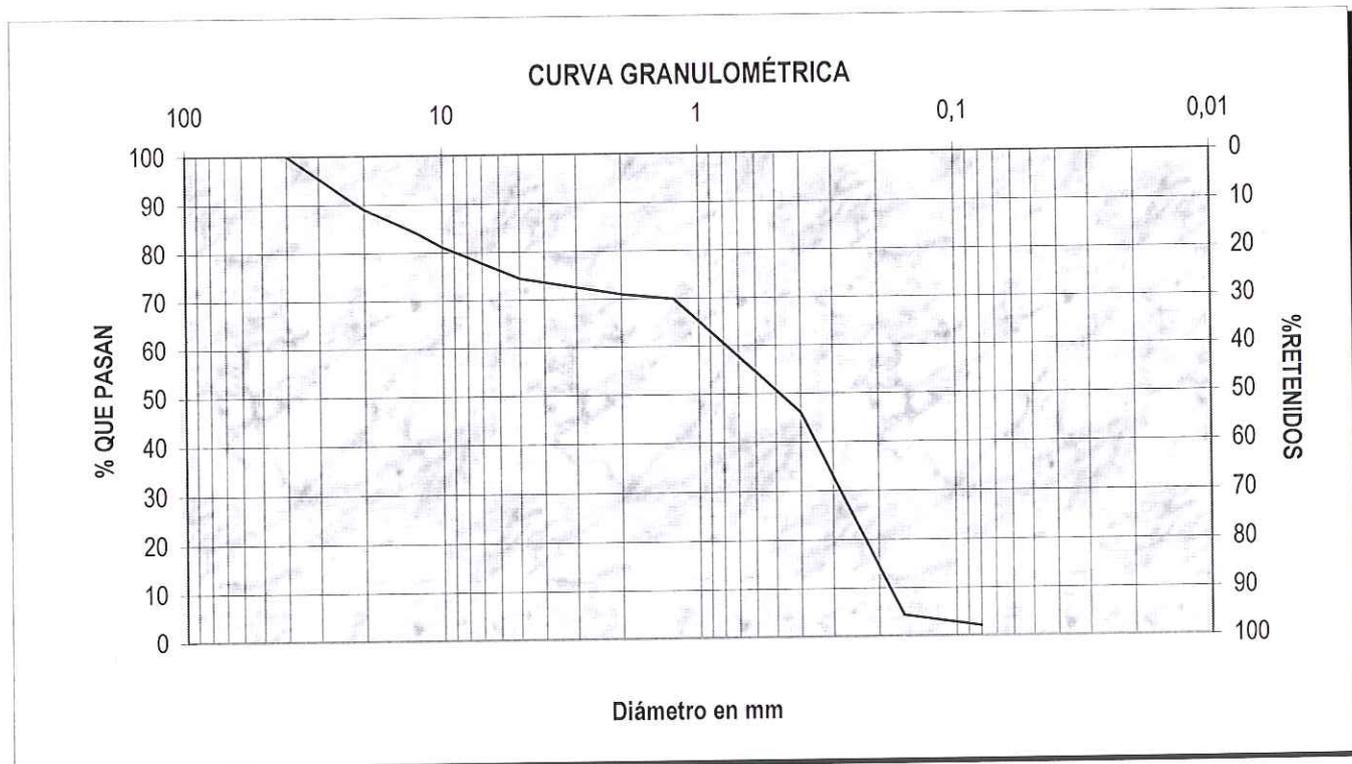
Tamices UNE	150	125	100	90	80	63	50	40	25	20	12,5	10	5	2,5	2	1,25	1	0,63	0,5	0,4	0,32	0,25	0,16	0,13	0,08	
% que pasa								100,0	92,5	89,0	84,0	81,1	74,5		71,0	70,0				46,0			4,4			2,1

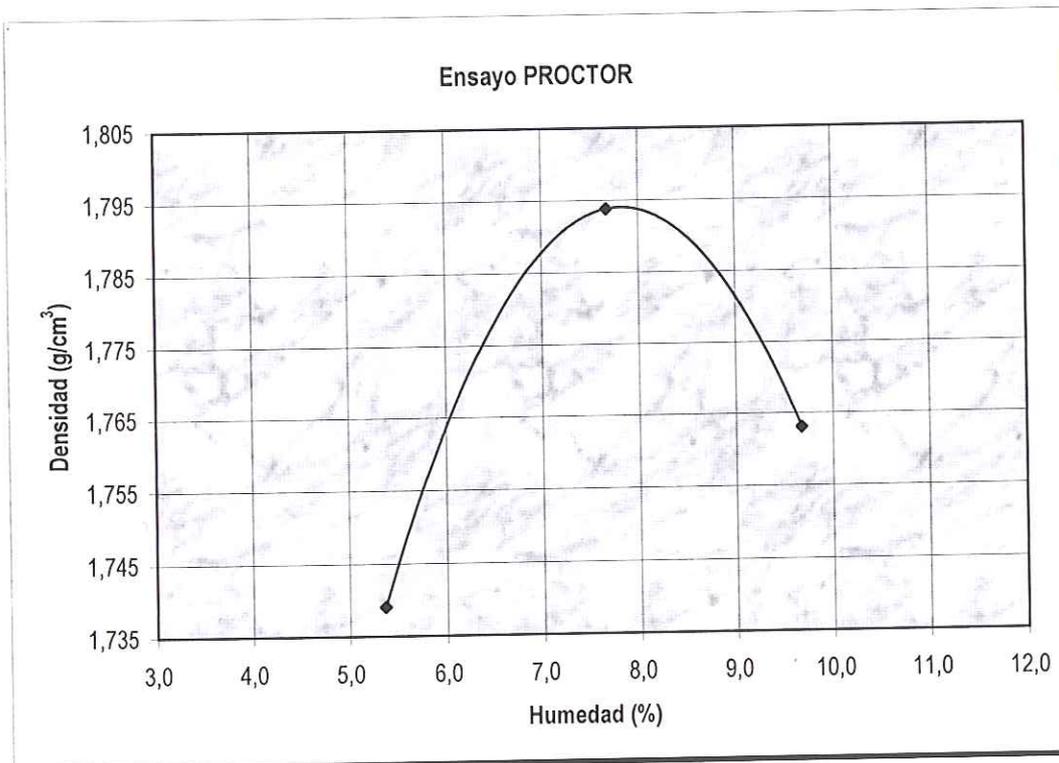
Densidad máxima: 1,794 g/cm³

Humedad óptima: 7,9 %

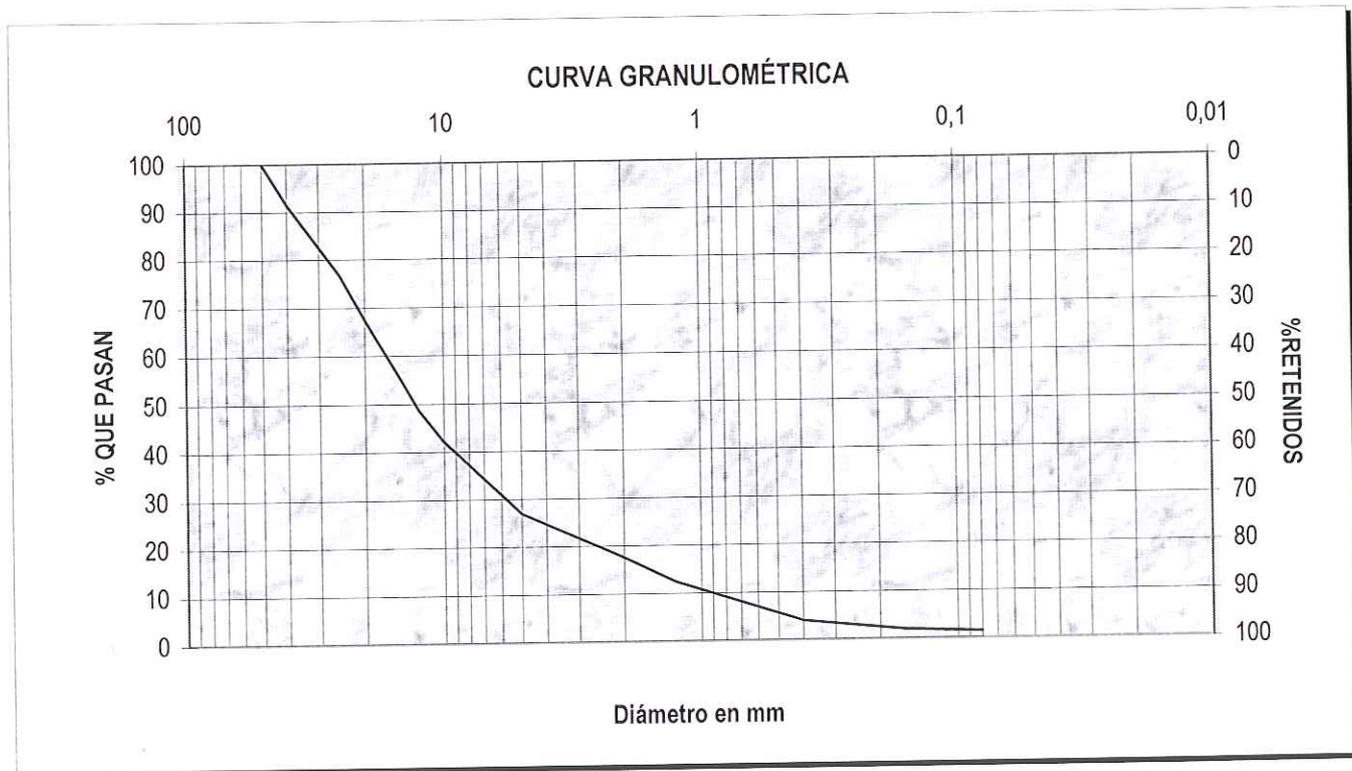
Tamices UNE	150	125	100	90	80	63	50	40	25	20	12,5	10	5	2,5	2	1,25	1	0,63	0,5	0,4	0,32	0,25	0,16	0,13	0,08
% que pasa							100,0	91,5	76,7	67,4	48,7	42,1	26,9		17,5	12,4				4,1			2,0		1,5

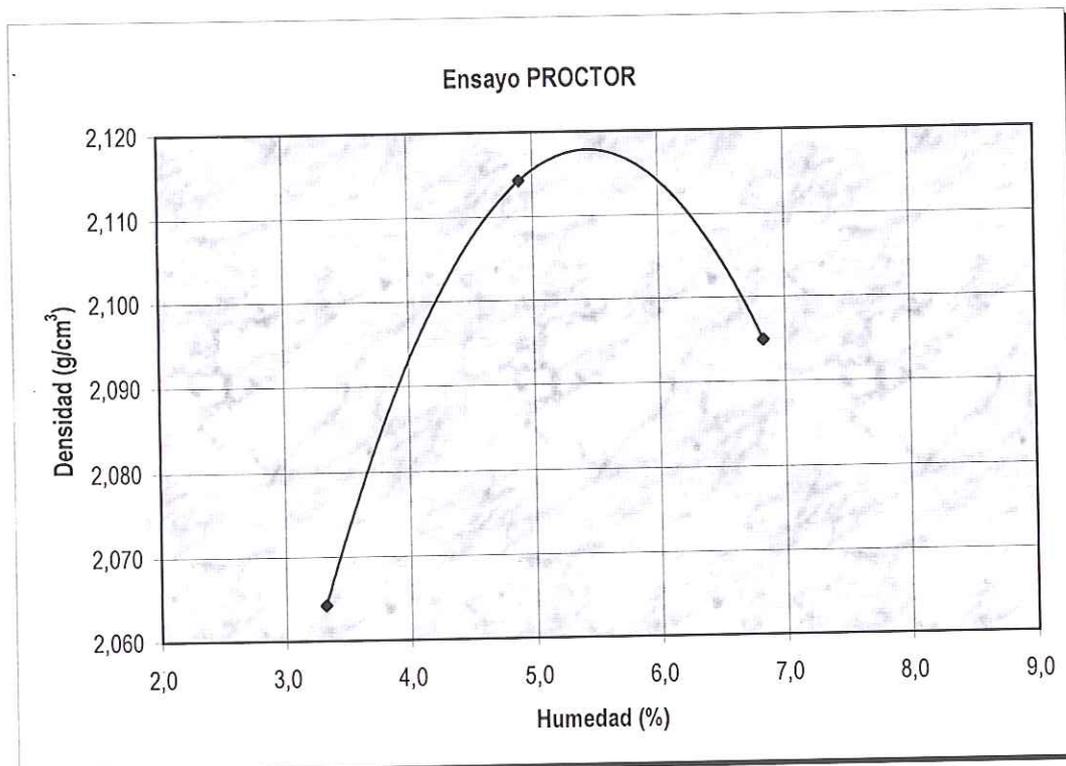
Densidad máxima: 2,118 g/cm³

Humedad óptima: 5,4 %

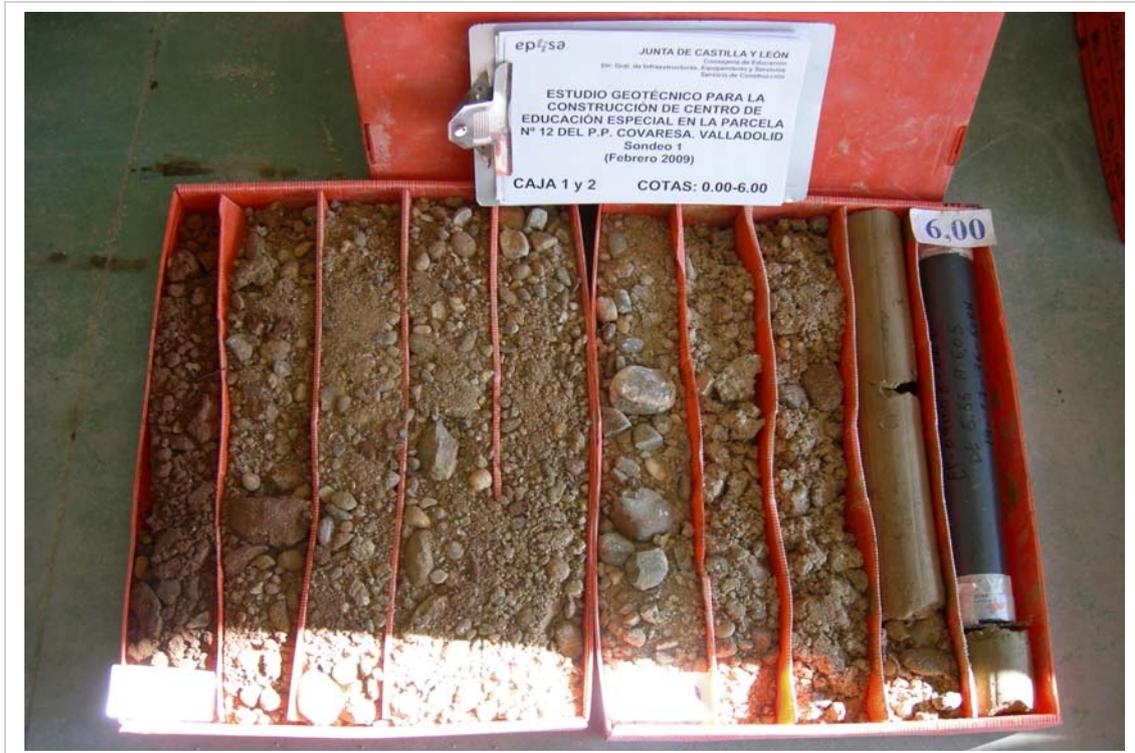
Sondeo S-1 (De 0,00 a 6,00 m)

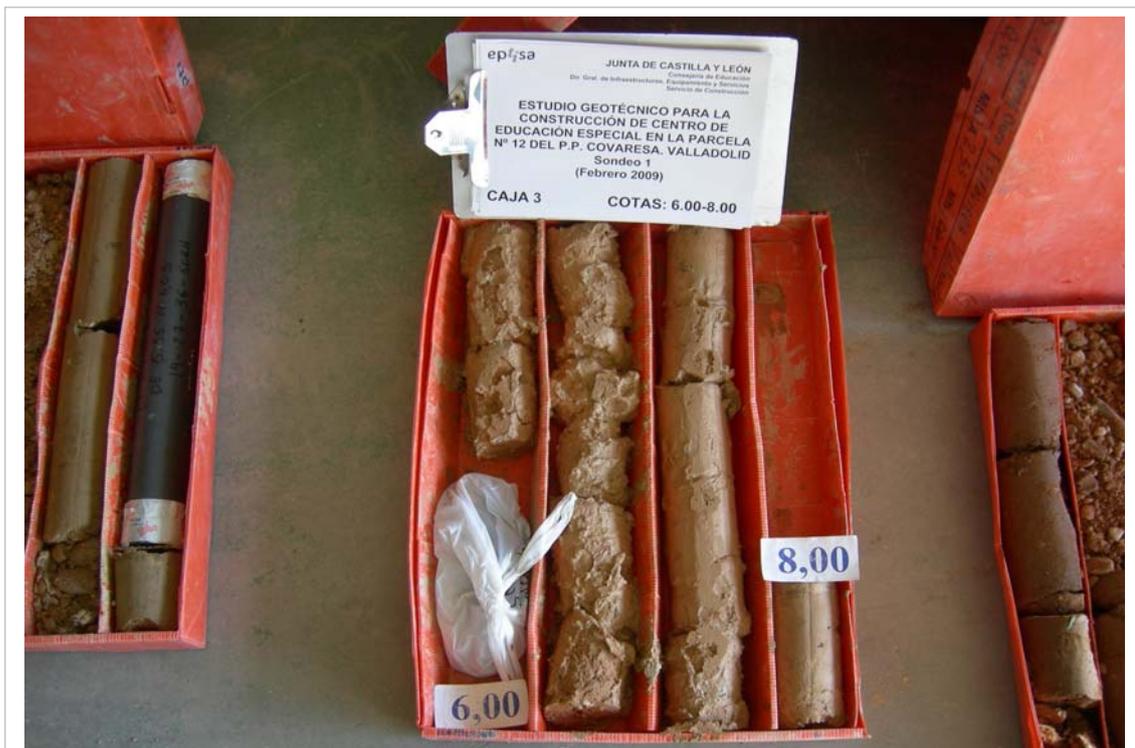
Sondeo S-1 (De 6,00 a 8,00 m)

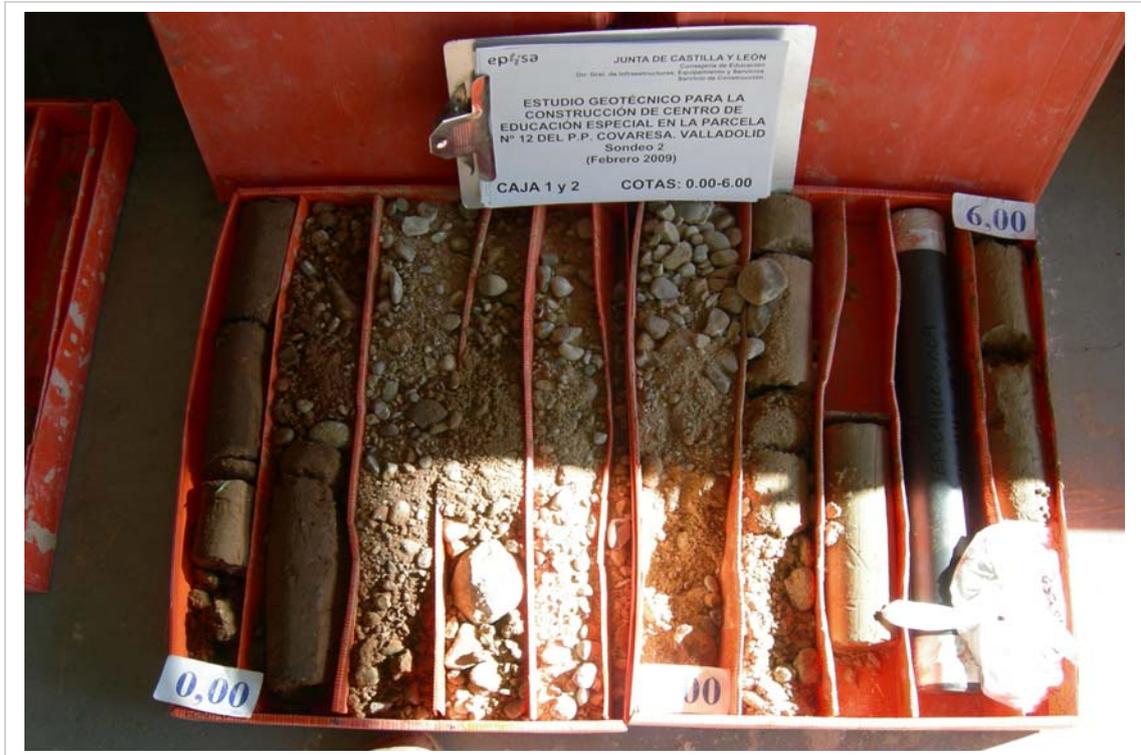
Sondeo S-2 (De 0,00 a 6,00 m)

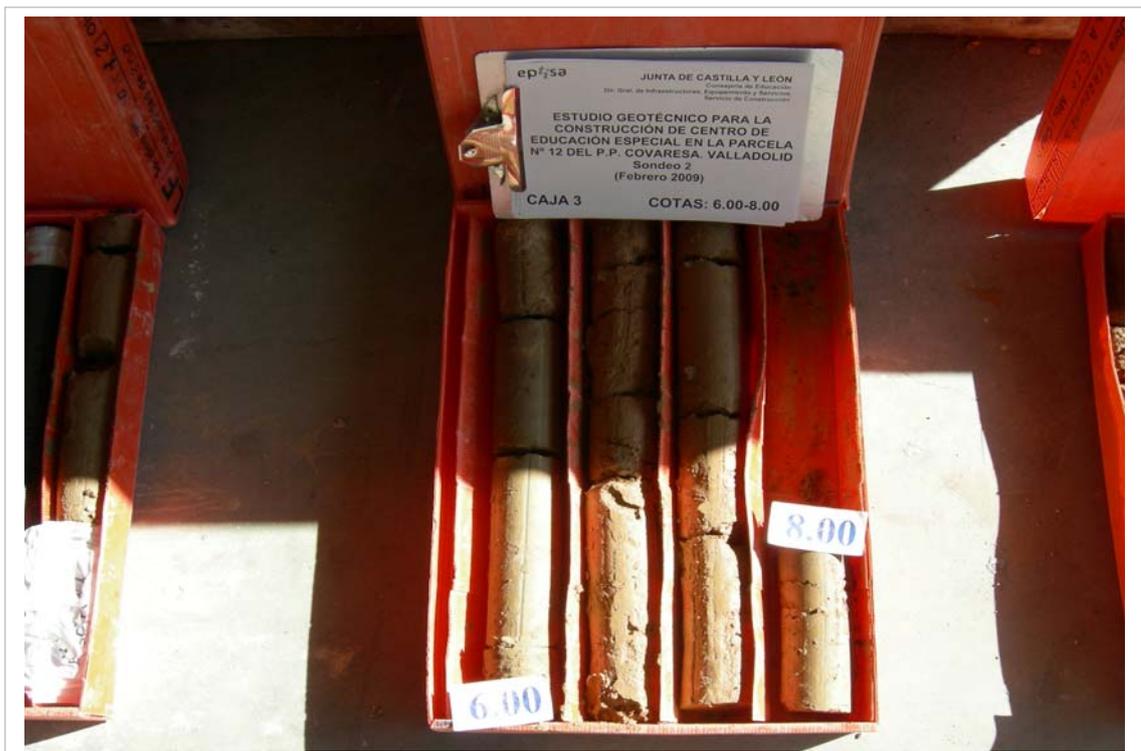
Sondeo S-2 (De 6,00 a 8,00 m)

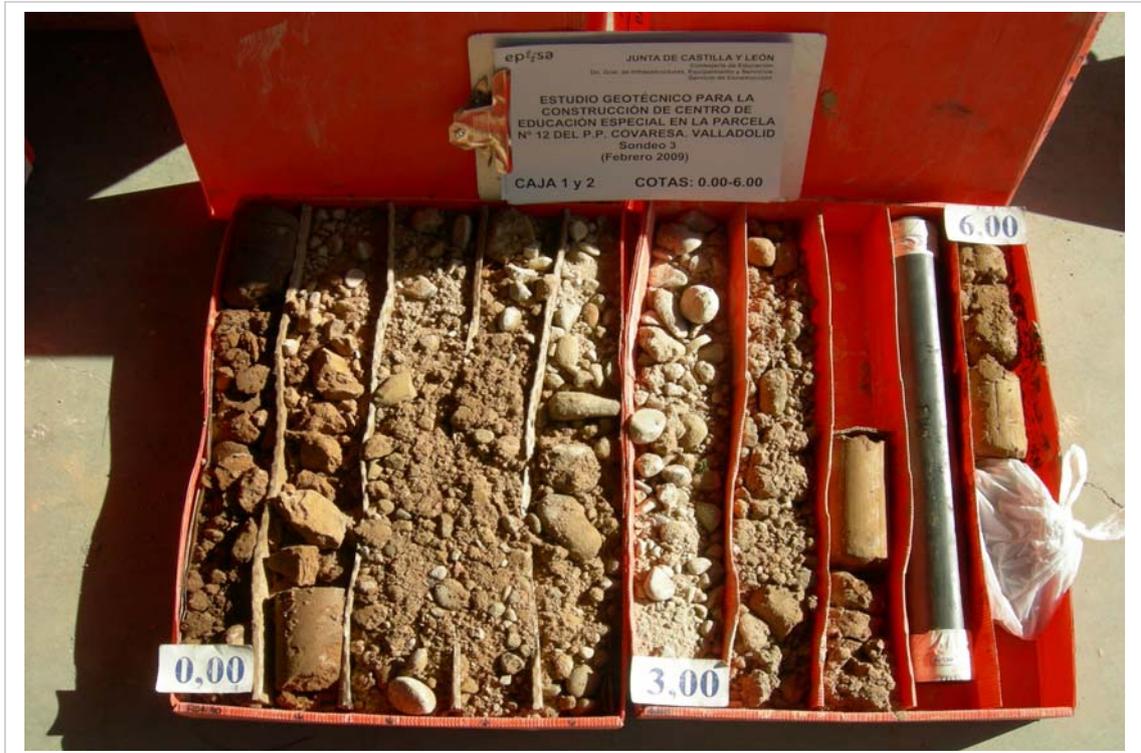
Sondeo S-3 (de 0,00 a 6,00 m)

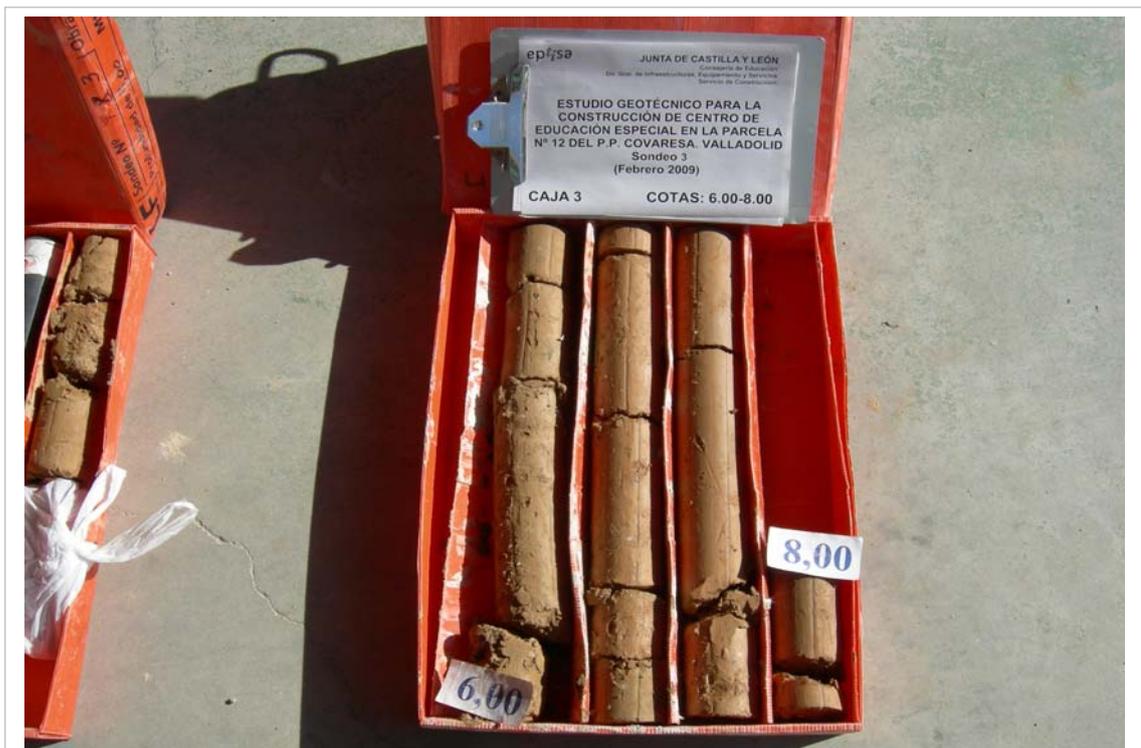
Sondeo S-3 (de 6,00 a 8,00 m)

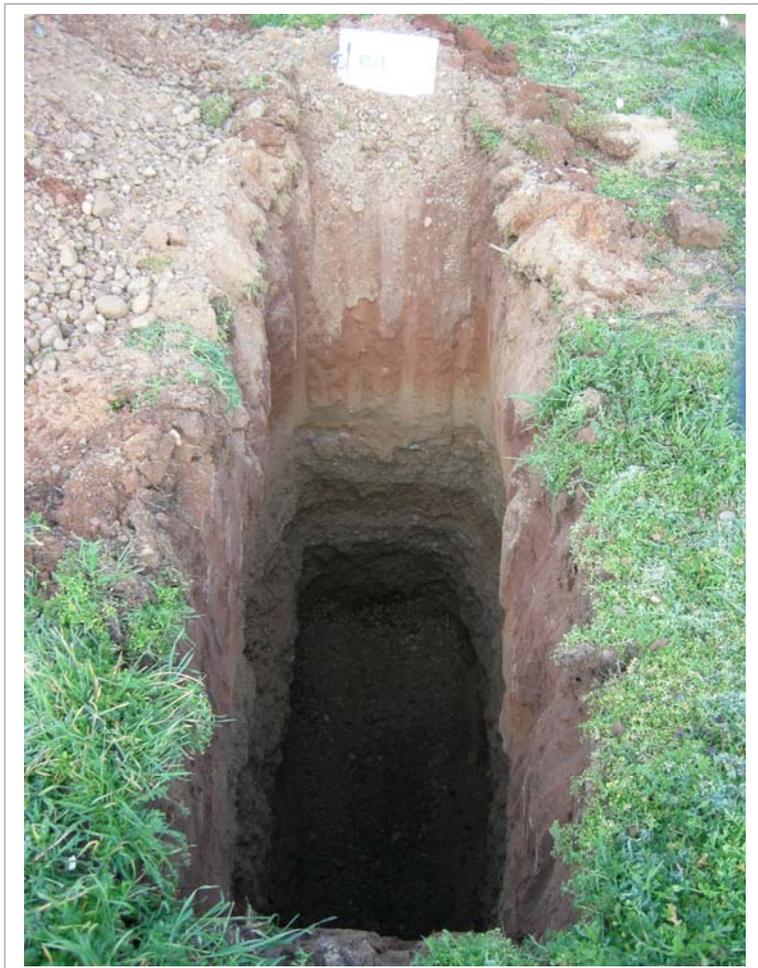
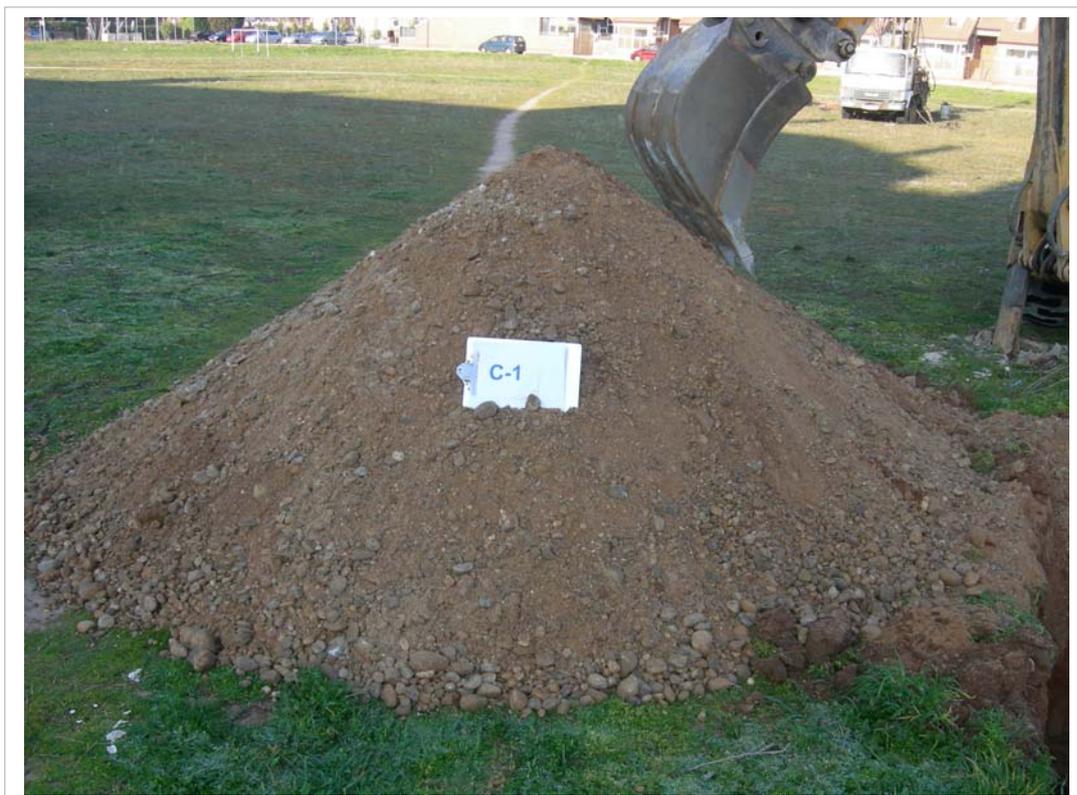
CALICATA Nº 1 (C-1)
Y MATERIAL EXTRAÍDO

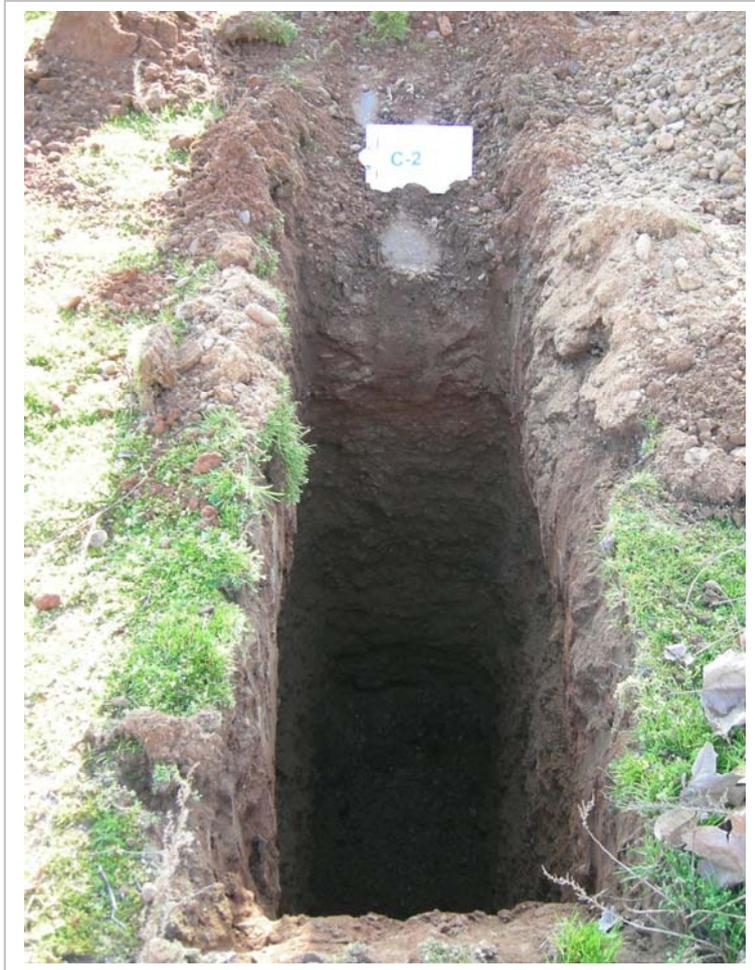
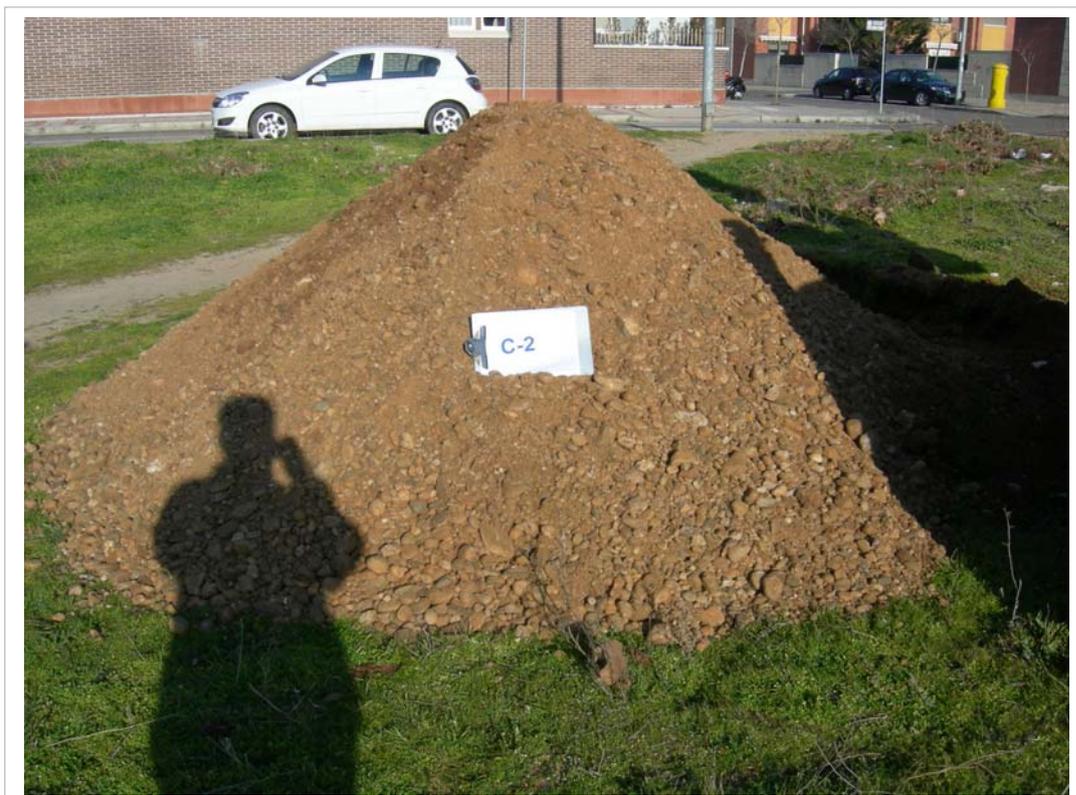
CALICATA Nº 2 (C-2)
Y MATERIAL EXTRAÍDO

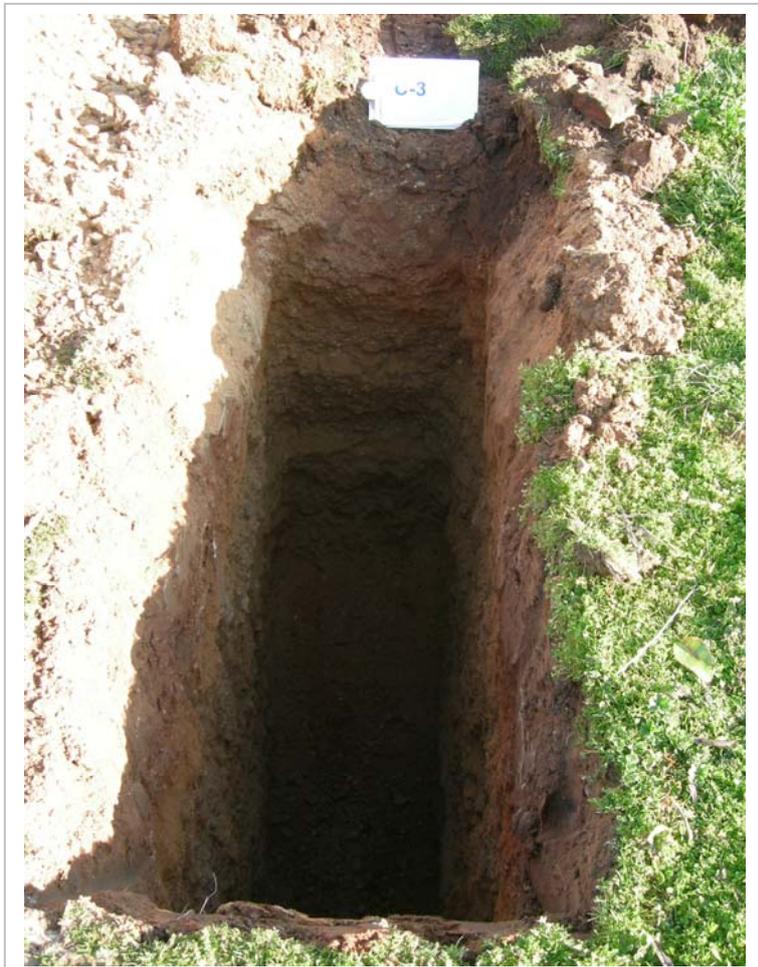
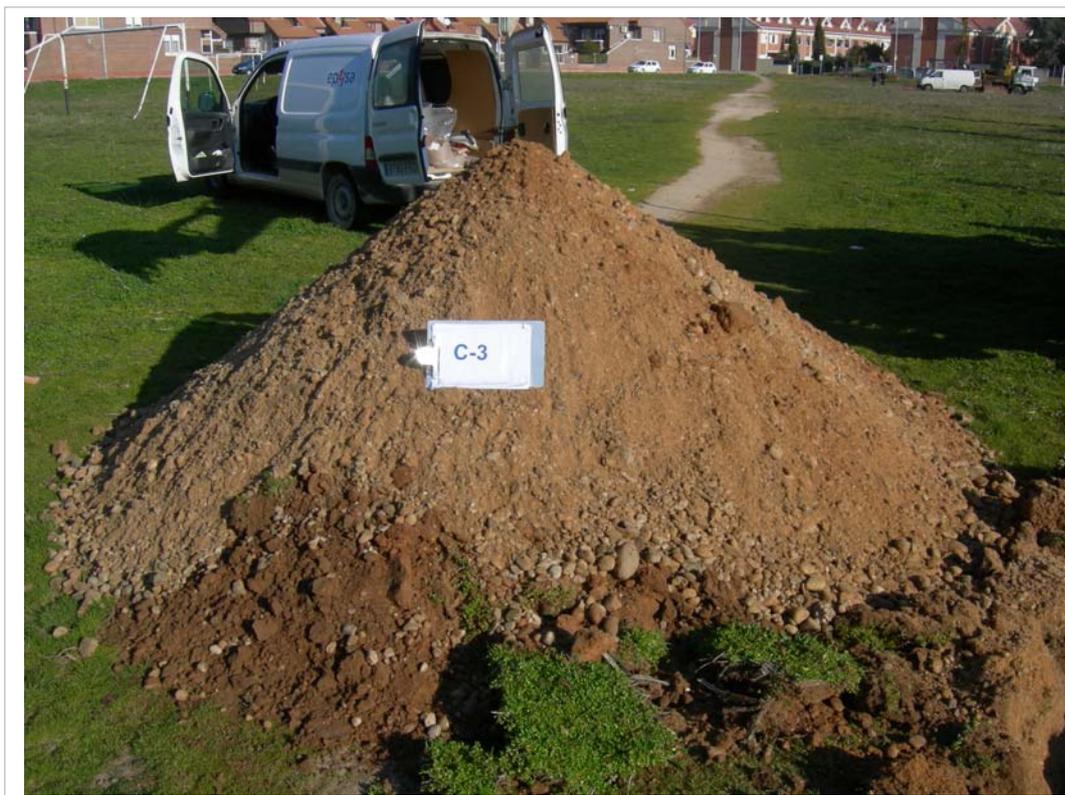
CALICATA Nº 3 (C-3)
Y MATERIAL EXTRAÍDO
